## ベンゼン濃度の協定値超過について

### 1 発生の状況について

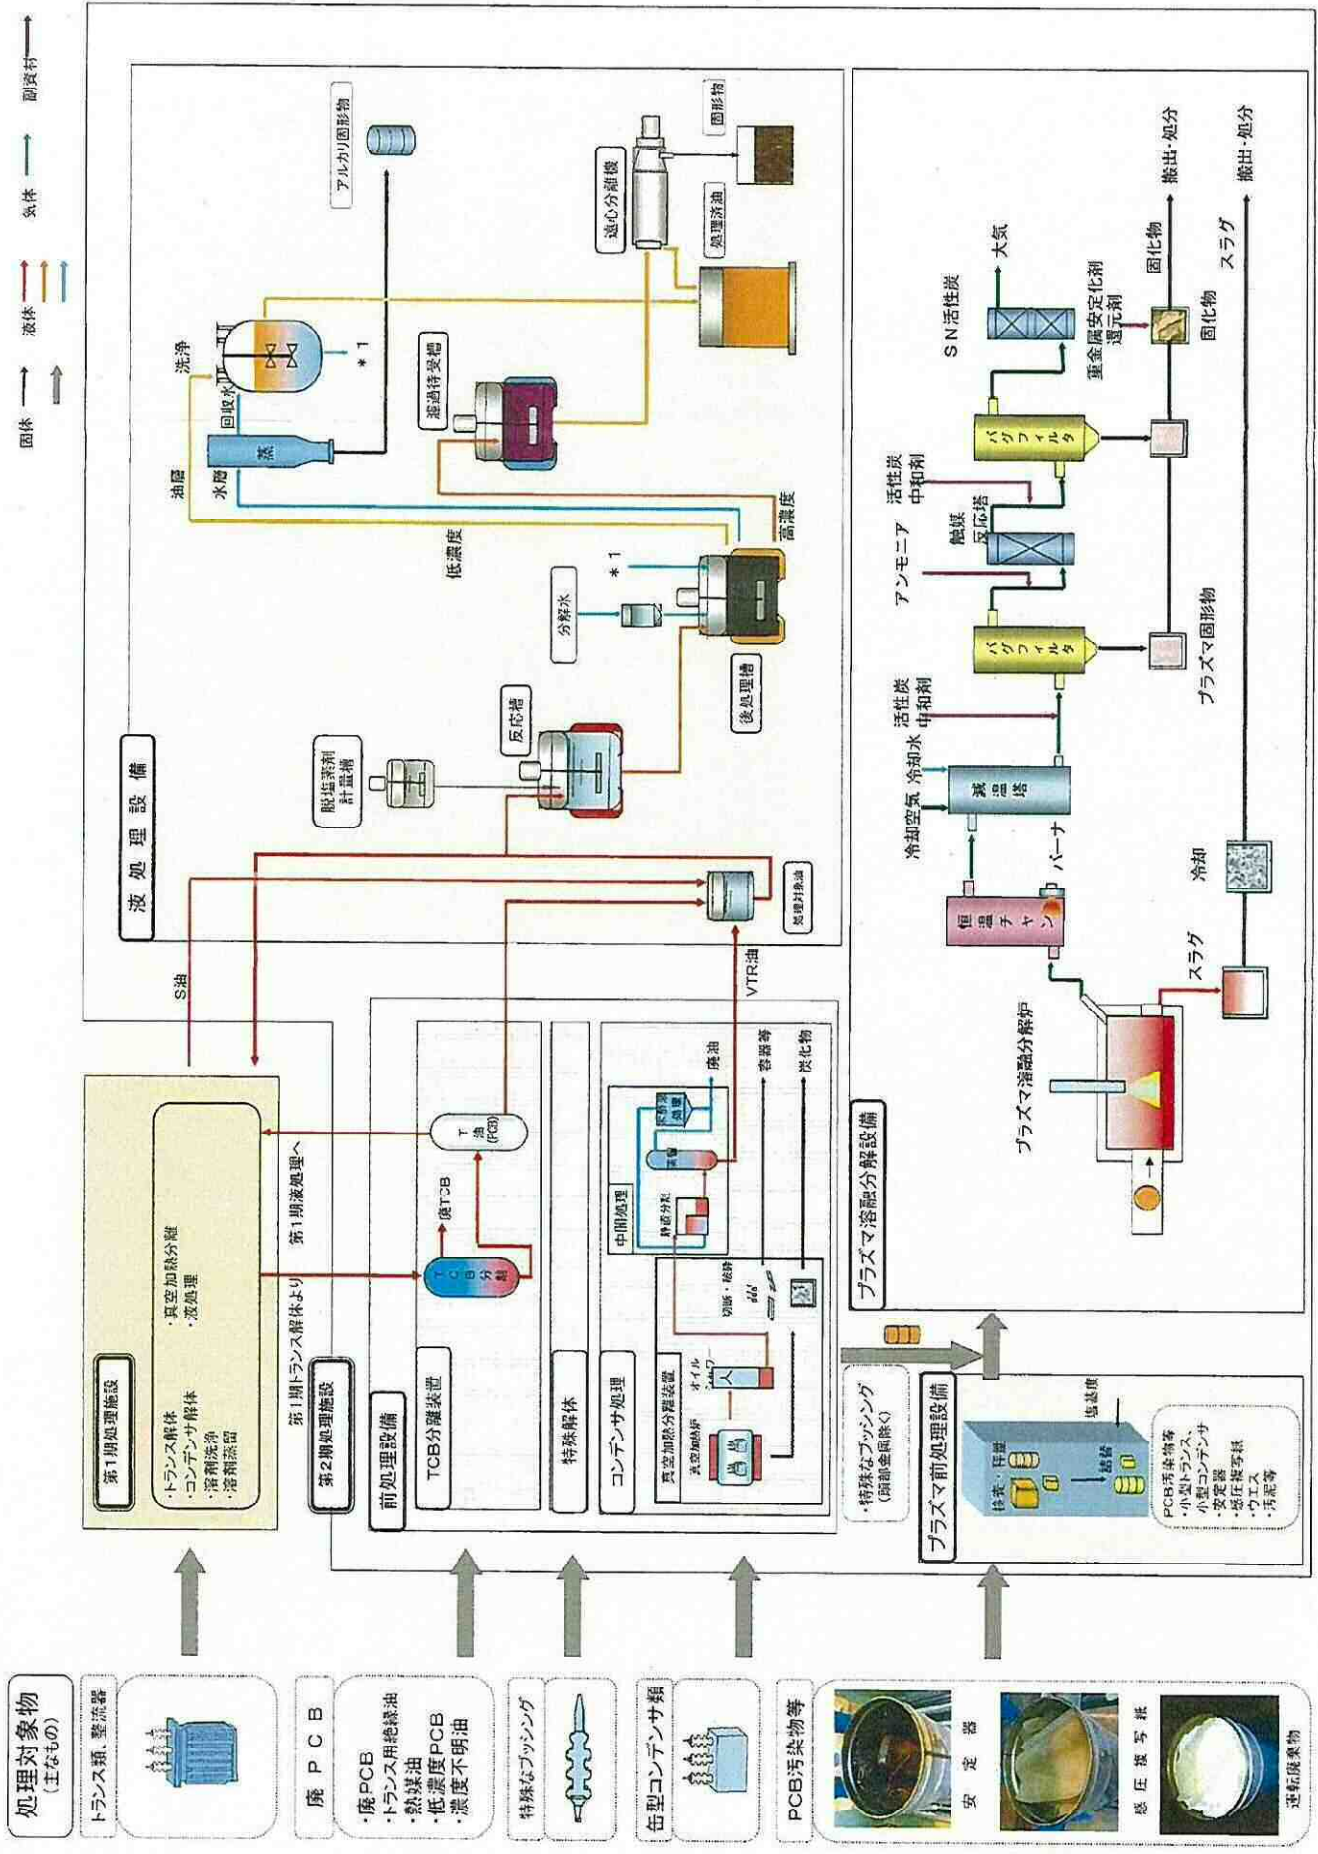
図 1

北九州PCB処理事業所では、PCB無害化のため脱塩素化分解を行っています。無害化後の分解液は固液分離処理を行っており、その工程で生じた排気は活性炭吸着塔を通して大気に排出しています。(図1)

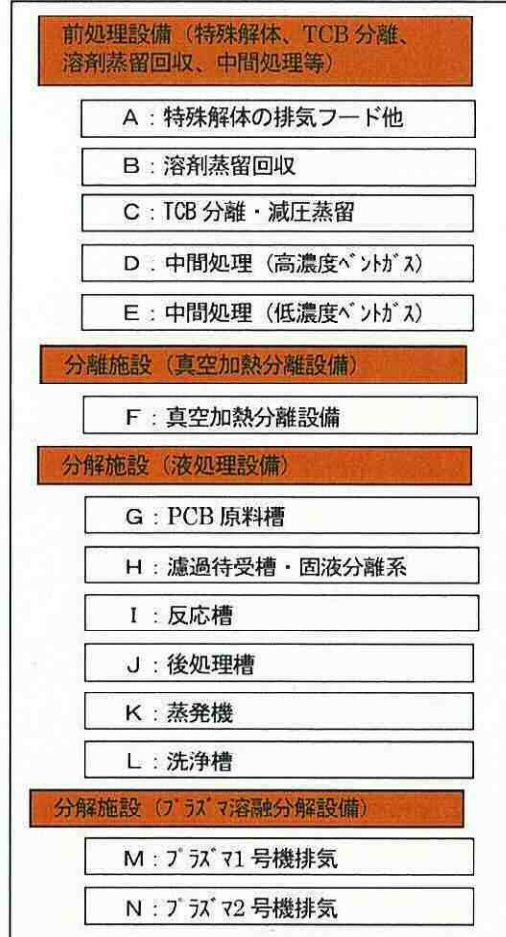
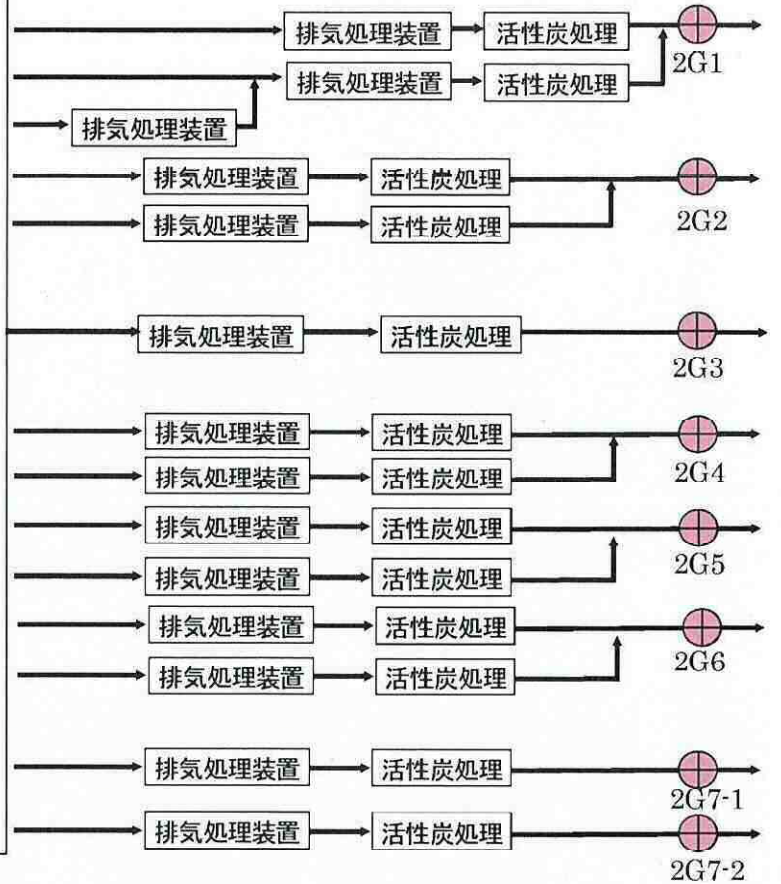
図 2

平成27年10月14日(水)13時30分に当該工程の大気排出口(2G4系統)で貴市によるベンゼンの行政測定のためのサンプリングが行われました。(図2)

測定場所:2期処理施設液処理設備排気排出口(2G4系統)

測定結果:ベンゼン濃度 520mg/Nm<sup>3</sup>
