公共施設のコンクリート等の落下事故を受けて設置した プロジェクトチームの活動について（報告）

公共施設のコンクリート等の落下事故を受けて、課題の分析や今後の施設保全の方向性等を検討するために設置したプロジェクトチーム(平成 28 年 6 月 16 日開催の市議会総務財政委員会・建築消防委員会、7 月 13 日開催の教育水道委員会において報告。以下、「PT」という。)について、次のとおり議論をまとめたので報告するもの。

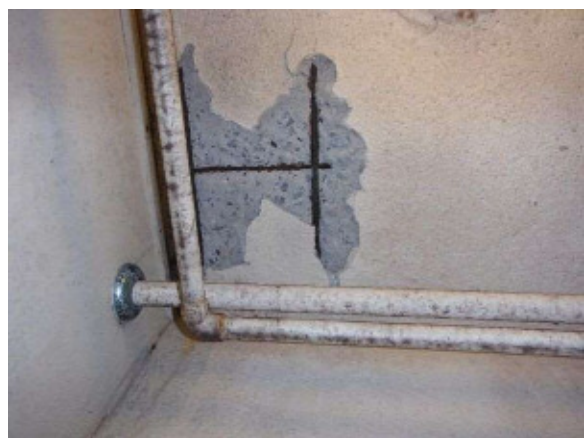
一般的に、鉄筋が錆びて膨張し、コンクリートが剥離する（写真 1 参照）メカニズムとしては、コンクリートの表面に発生したひび割れが鉄筋の位置まで到達し、そのひび割れから錆に作用する水分や空気が供給されることで錆が進んで膨張し、コンクリートが剥がれる場合と、中性化や塩害等の要因により鉄筋が錆びて膨張し、鉄筋に接しているコンクリートが剥がれる場合がある。

写真1 コンクリートが落下した後の天井

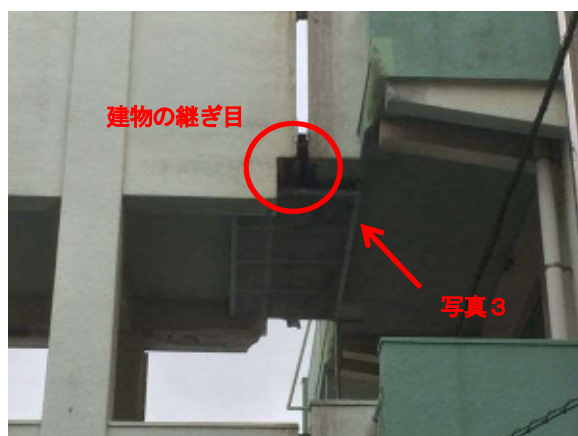
- ・ 屋上の防水層の機能低下
- ・ 渡り廊下等の建物の継ぎ目の劣化 (写真2、写真3参照)

写真2 建物の継ぎ目

等が、さらに水分を浸入させ、鉄筋の錆を加速させたものと推定した。また、建設当時の施工技術の影響もあったものと考えられる。

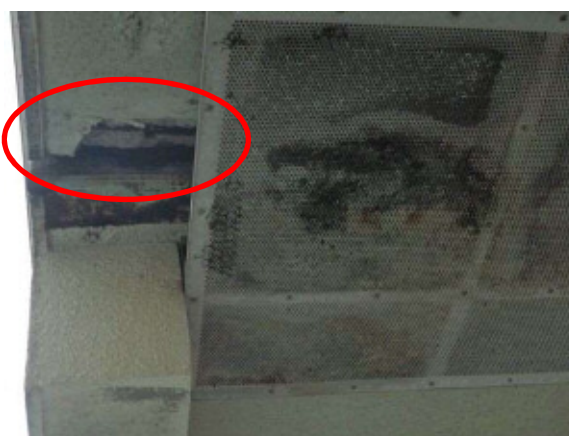
写真3 継ぎ目の劣化

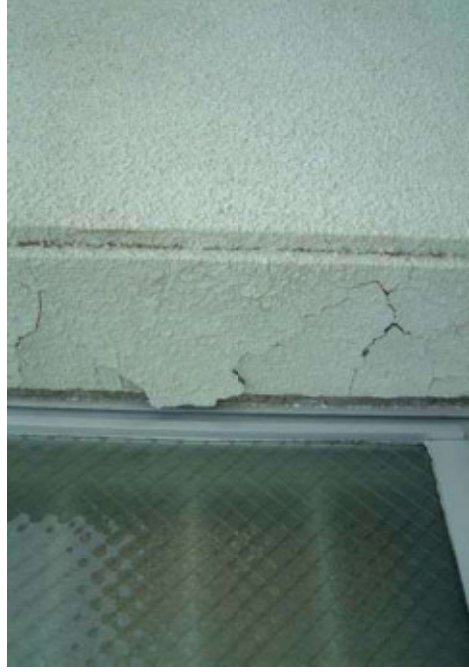
塗装仕上げ材の浮き・はく落

壁や床等で仕上げ材や下地用に塗ったモルタルが、コンクリート躯体から剥離している状態。亀裂が表面化していても、内部で剥離し浮きが発生する現象は多く見られる。外壁タイルや外壁モルタル下地の場合は放置すると剥離のおそれが生じ人身事故などの危険がある。

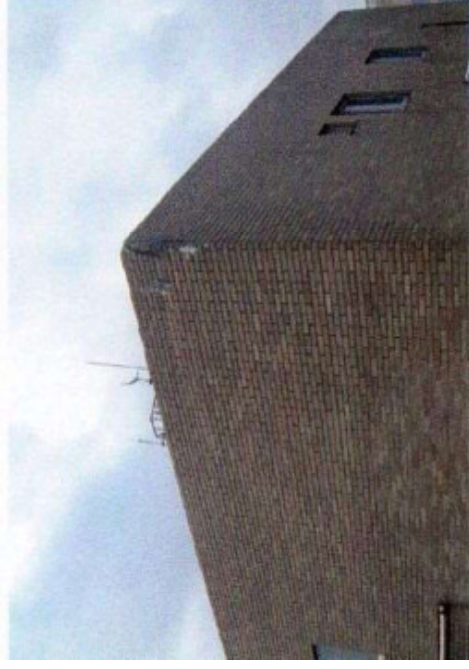
タイル浮き・はく落

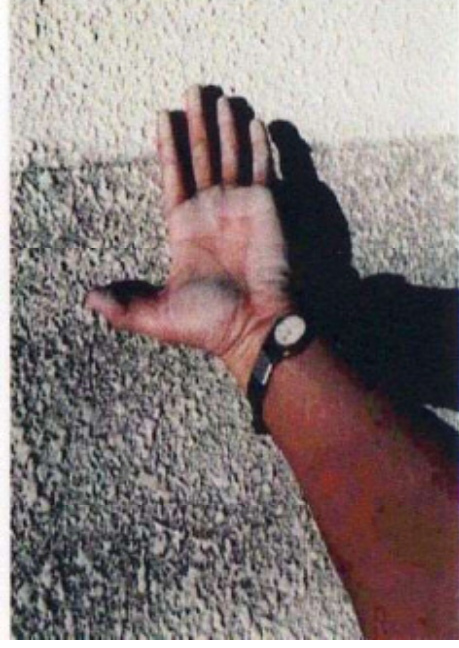
チョーキング現象

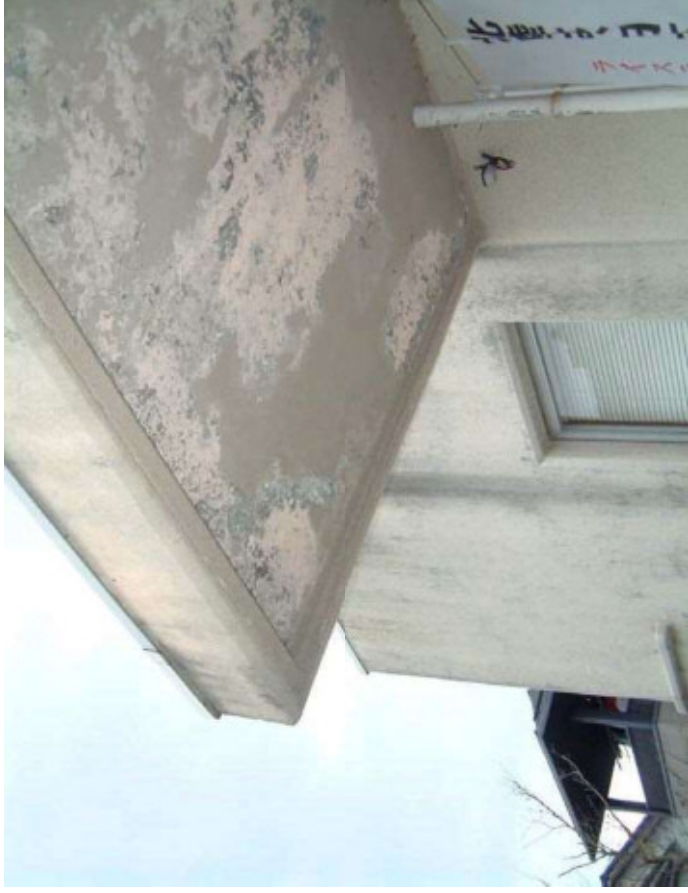
鉄筋のさびによる仕上げ材はく落

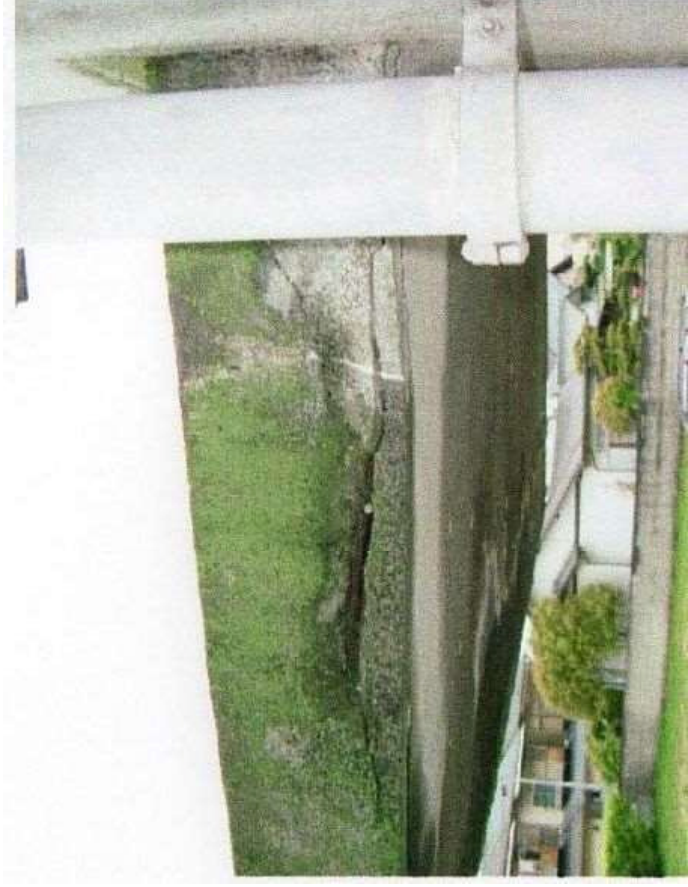
モルタルの亀裂+こけの発生

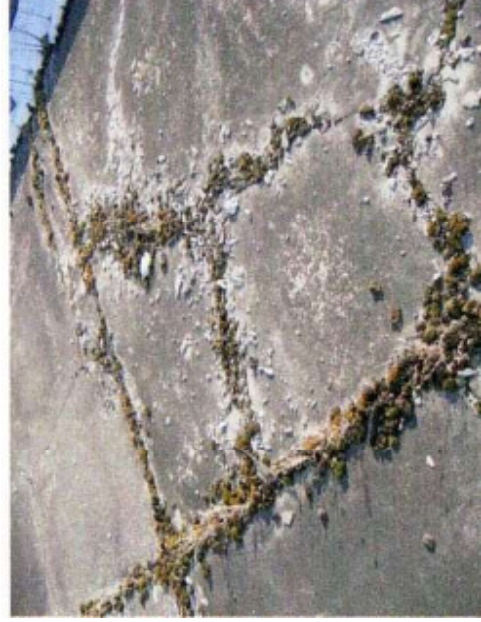
防水保護コンクリートの亀裂

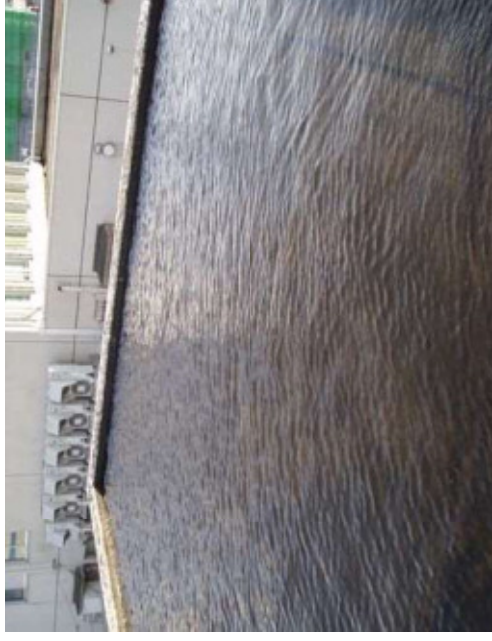
排水不良による水たまり

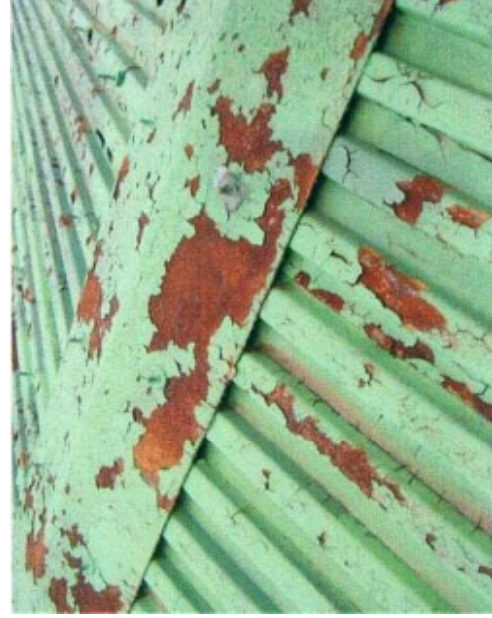
金属屋根の腐食

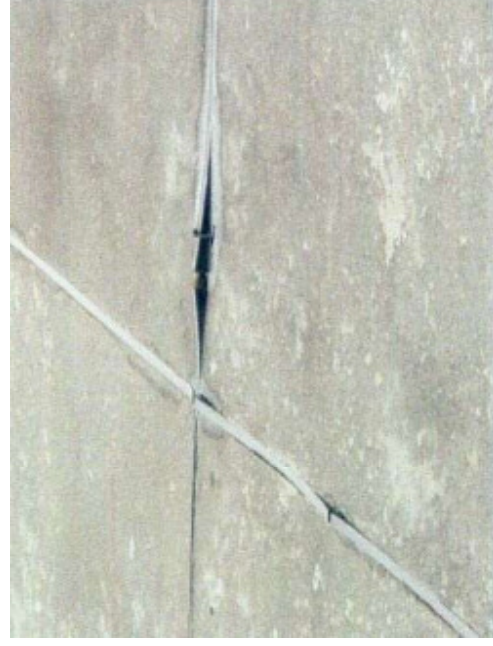
伸縮目地の欠損
