平成30年3月22日  
建設局 道路維持課

## 道路施設における長寿命化修繕計画の取り組みについて

### 北九州モノレール長寿命化計画の取り組み

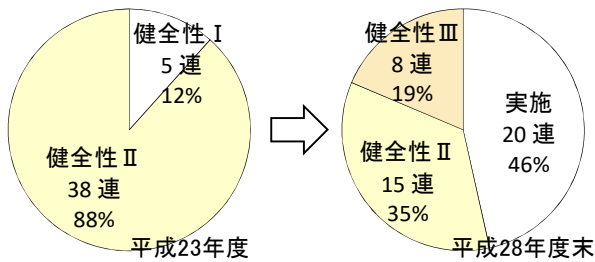
### ○ 鋼軌道桁（全 43 連）

- 鋼軌道桁の劣化対策は、塗装の浮きやすさびにより、平成23年時点に健全性Ⅱと判定された38連のうち20連の塗替えを実施した。
- 一方で、健全性Ⅱであった38連のうち8連がⅢに、健全性Ⅰであった5連がⅡに劣化が進行した。

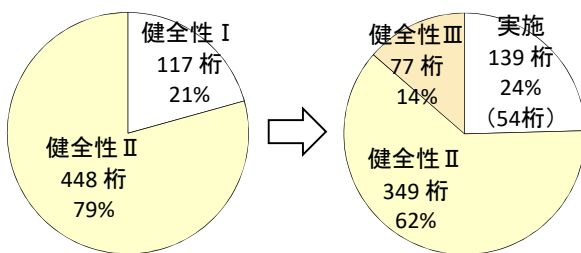
### ○ PC 軌道桁（全 565 桁）

- PC 軌道桁の劣化対策は、コンクリートのひび割れ等により平成23年時点に健全性Ⅱと判定された448桁のうち139桁についてひび割れ修繕や不陸修正を実施した。  
（このうち、54桁は不陸修正のみ実施）
- 一方で、健全性Ⅱであった448桁のうち77桁がⅢに、健全性Ⅰであった117桁がⅡに劣化が進行した。

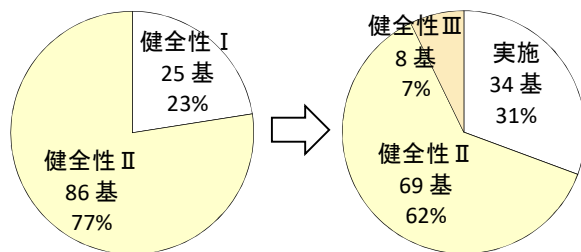
### ○ 鋼支柱（全 111 基）

- 鋼支柱の劣化対策は、塗装の浮きやすさびにより、平成23年時点に健全性Ⅱと判定された86基のうち34基の塗替えを実施した。
- 一方で、健全性Ⅱであった86基のうち8基がⅢに、健全性Ⅰであった25基がⅡに劣化が進行した。

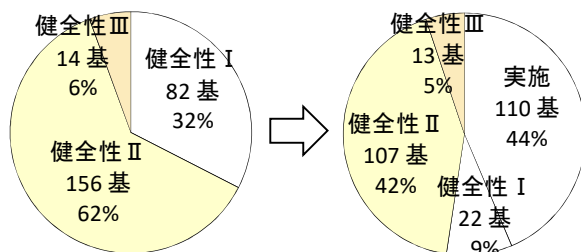
### ○ RC 支柱（全 252 基）

- RC 支柱の劣化対策は、コンクリートの浮きやひび割れにより、平成23年時点に健全性Ⅲと判定された14基全てと健全性Ⅱの156基のうち96基のひび割れ修繕や表面保護等を実施した。
- 一方で、健全性Ⅱであった156基のうち13基がⅢに、健全性Ⅰであった82基のうち60基がⅡに劣化が進行した。

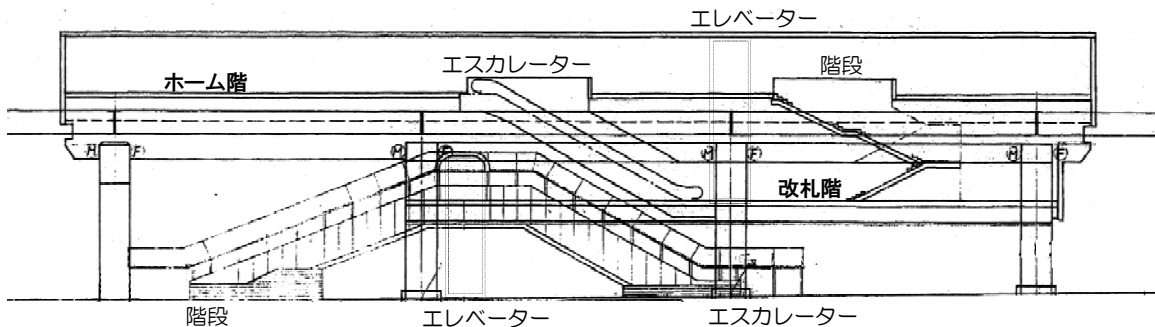
図4 停留場側面図

- 当初計画に基づき、平成29年度から劣化対策に取り組んでいるが、直近の点検結果では、防水機能の低下による雨水の浸入を要因とした劣化の進行が確認されている。
- このため、停留場外部の壁や屋根等の防水を優先して実施する。内部の天井や壁については、当面、日常の点検・補修での対応とする。
