門司区清見一丁目の道路陥没事故を受けた 下水管の緊急点検結果について

2 緊急点検の概要

3 緊急点検の結果

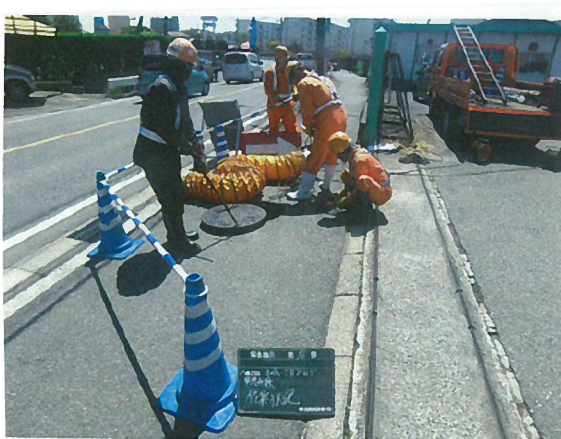
緊急点検状況

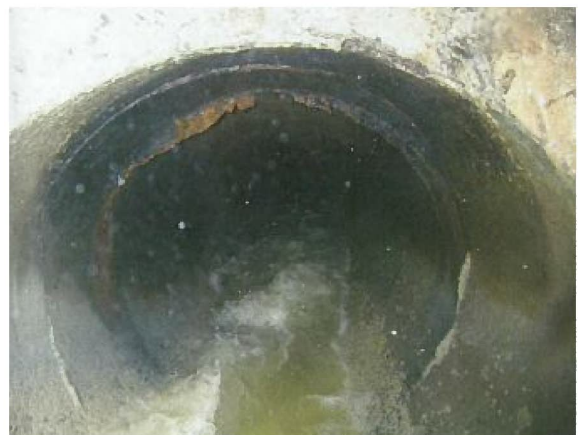
管内状況（マンホールより目視）
