## 門司区清見一丁目の道路陥没事故を受けた 下水管の詳細調査結果について

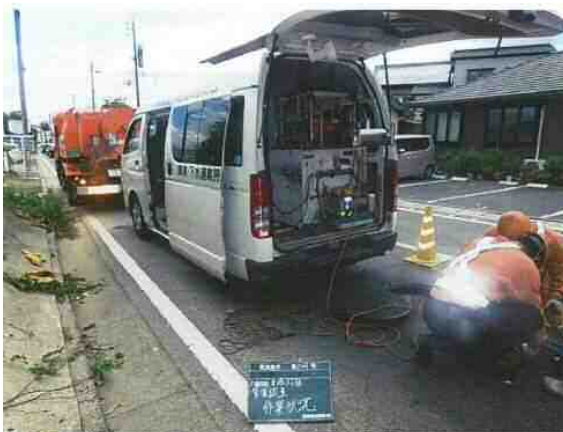
詳細調査状況

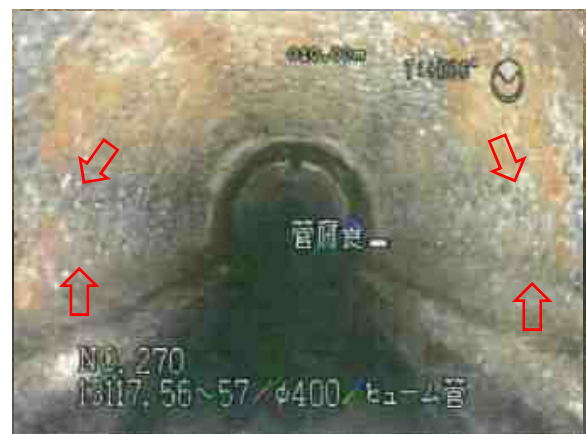
- 調査の結果、ただちに緊急的な補修が必要な箇所は見当たらなかった。
- 下水管の表面の侵食により、骨材が露出するなど、今後、腐食が進行する可能性があり、早期に対策の必要がある箇所は0.55kmであった。

管内骨材露出状況 (TVカメラ調査)

- 早期に対策が必要な0.55kmについて、対策工事の設計を進め、速やかに工事着手する。
