現況写真	状 況

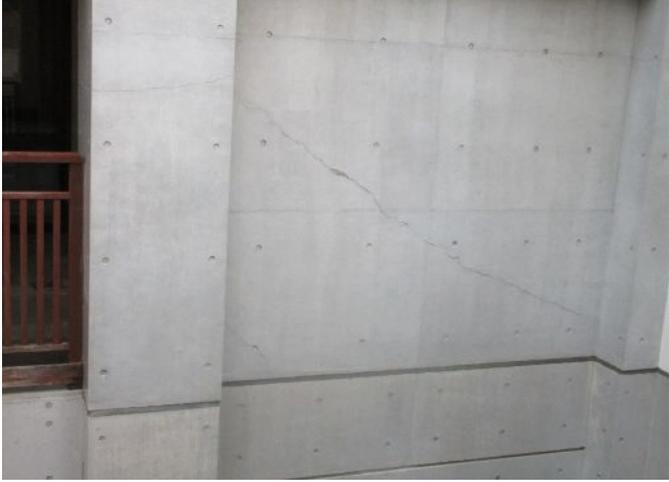
<p>【1】 壁ひび割れ :補修</p>

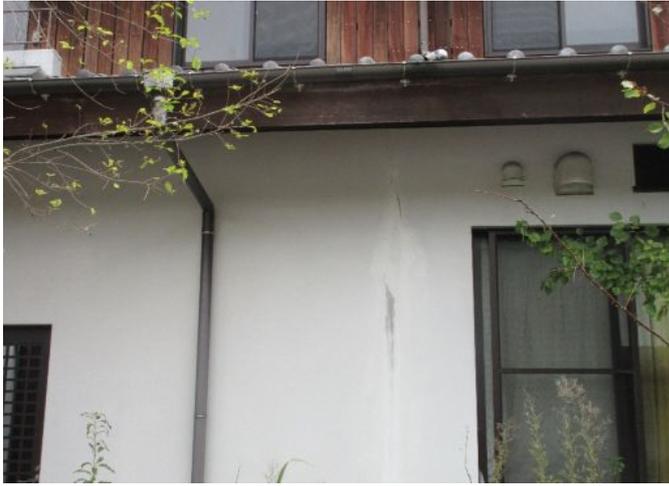
<p>【2】 壁塗装の剥がれ :補修</p>

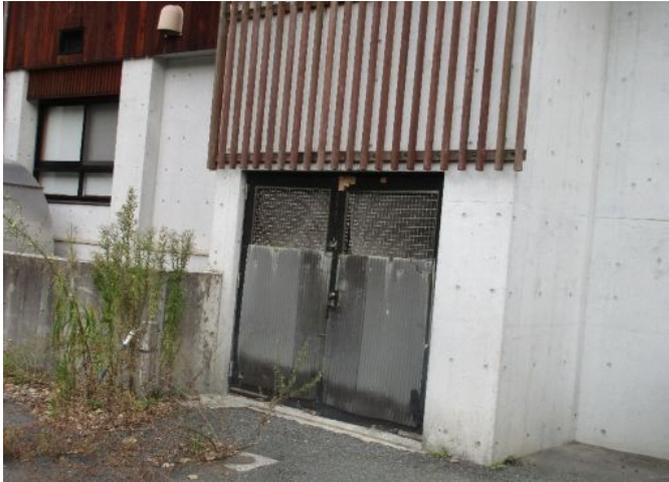
<p>【3】 アルミ破損 :撤去・新設</p>

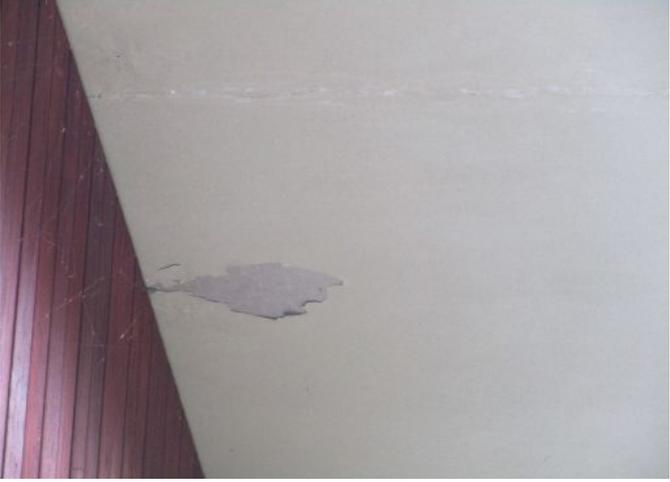
<p>【4】 軒裏塗装の剥がれ :補修</p>

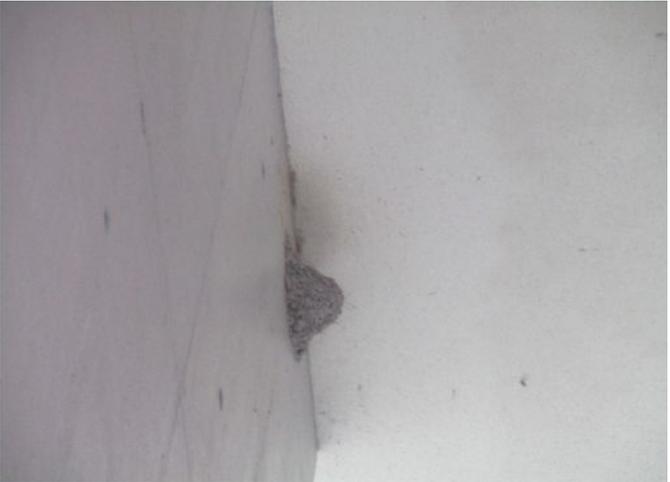
<p>【5】 つばめの巣 :清掃</p>

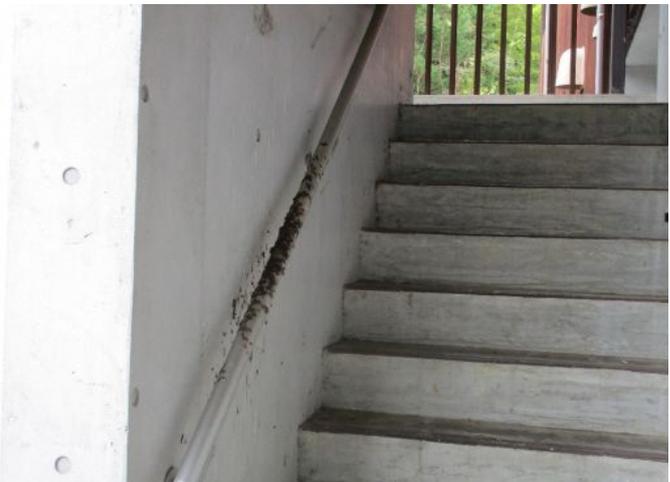
<p>【5】 つばめの巣 :清掃</p>

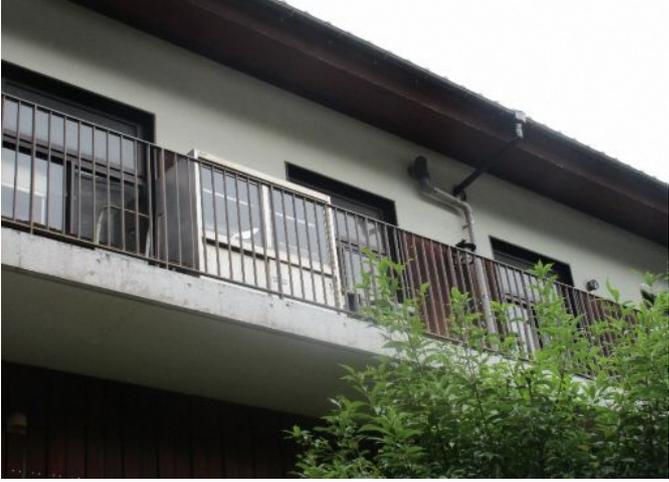
<p>【6】 厨房排煙窓網戸無し :新設</p>

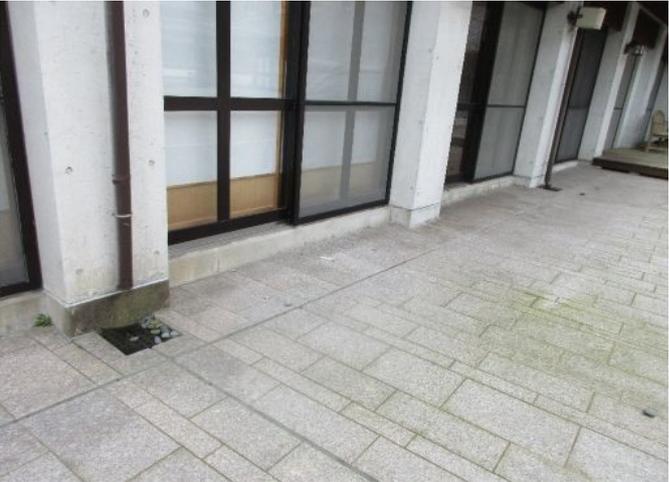
<p>【7】 雨どい破損 :取替え(金物とも)</p>

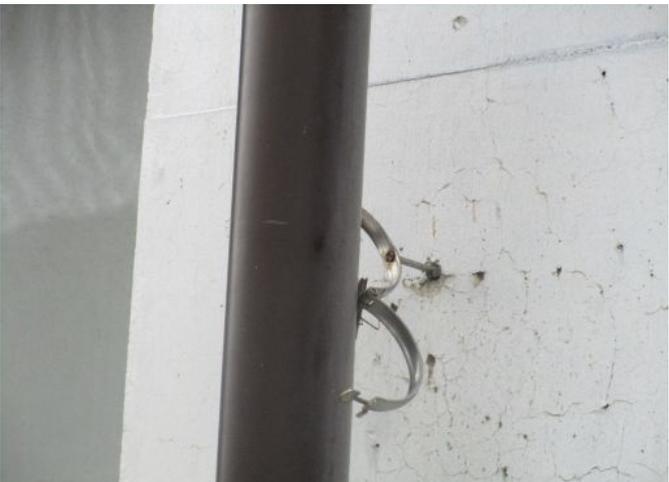
<p>【7】 雨どい破損 :取替え(金物とも)</p>
