# 響ホール・国際村交流センター共用部 大規模改修事業

令和7年12月11日  
都市ブランド創造局文化企画課

○事業名 響ホール・国際村交流センター共用部大規模改修事業

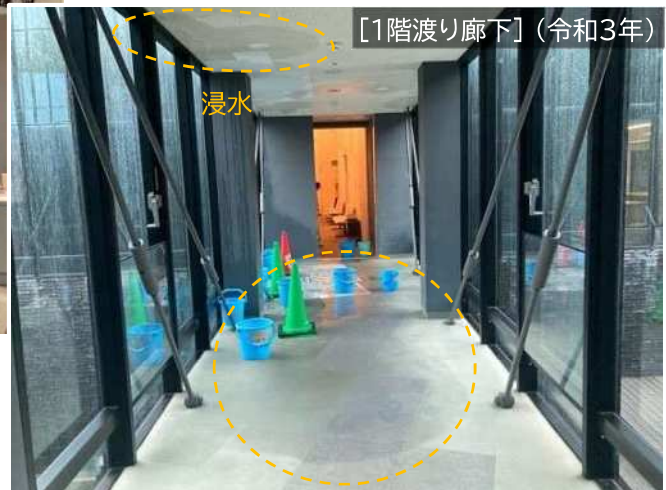
[1階渡り廊下](令和3年)

- 渡り廊下内に浸水。

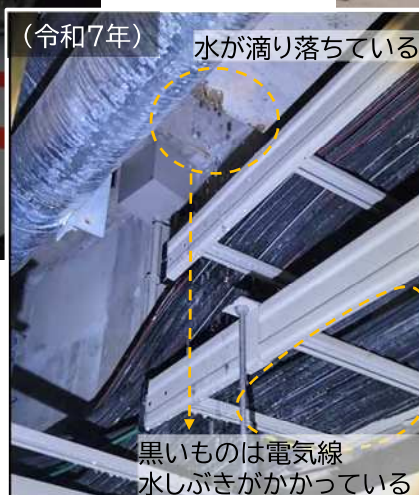
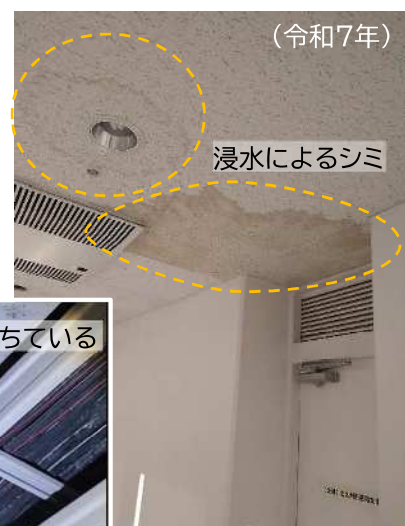
ホール裏通路

### 雨漏りが複数個所で発生
