国土交通省からの通知等について (送付)

屋内プール等の大規模空間を持つ建築物の吊り天井の脱落対策について（技術的助言）

屋内プールにおける天井脱落事故について

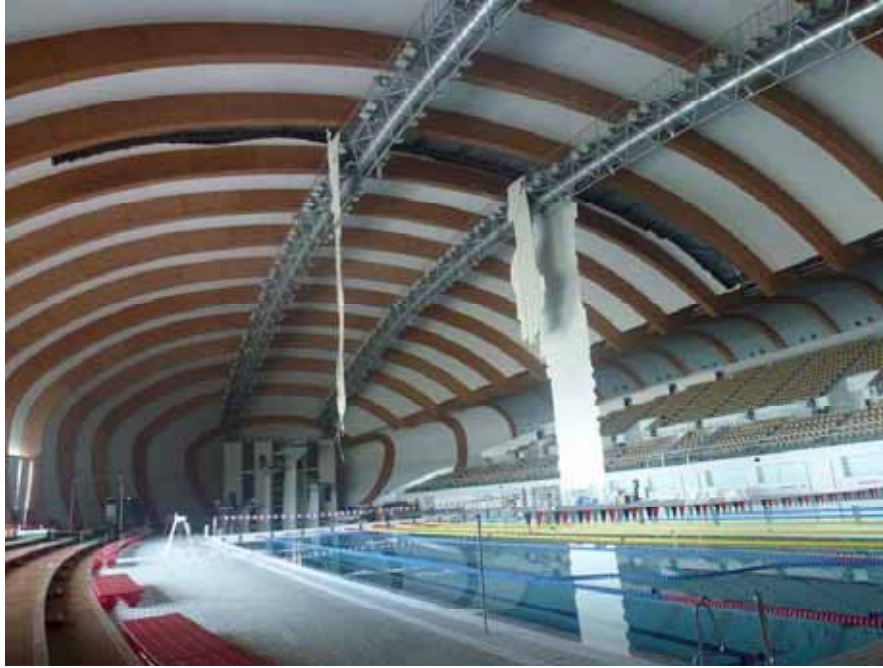
- ・野縁と野縁受けを接合するクリップの外れにより、天井板と野縁が一体で脱落している。
- ・天井材が脱落した箇所以外でもクリップの外れにより、天井面の垂れ下がりがあある。
- ・脱落が生じた近傍の天井下地材や天井板には顕著な劣化は認められない。

クリップが広い範囲にわたって外れていることから、外力（地震と想定される）によりクリップが外れ、その後、クリップが天井の重さに耐えきれずに外れて脱落したものと考えられる。

図 1 - 1 天井脱落状況

- ① 天井面のゆがみや垂れ下がりの有無を目視等により点検するとともに、点検口等から天井裏を目視し、クリップ等の天井材の外れ等が生じていないかの点検を実施すること。
- ② 点検の結果、クリップ等の天井材の外れ等の異常が発見され、天井の脱落のおそれがあると考えられる場合には、天井下の立入を制限するなどの安全対策、所要の天井落下防止措置等の実施を行うこと。

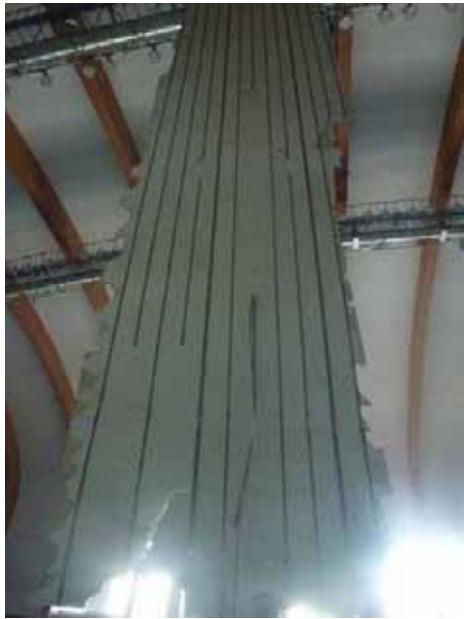
図 1 - 2 脱落した天井材

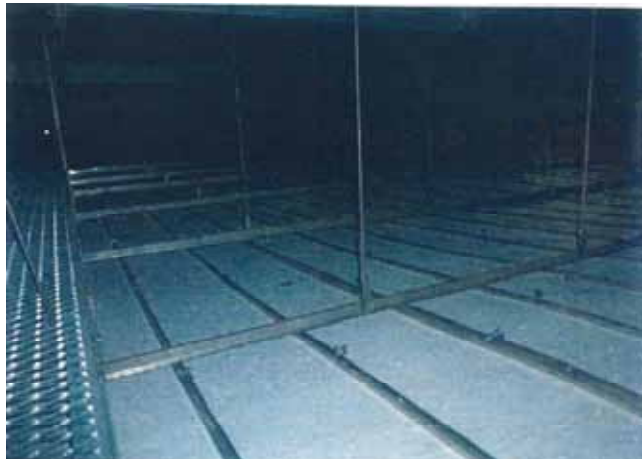
図 1 - 3 脱落部分以外の天井内クリップ外れ状況 1

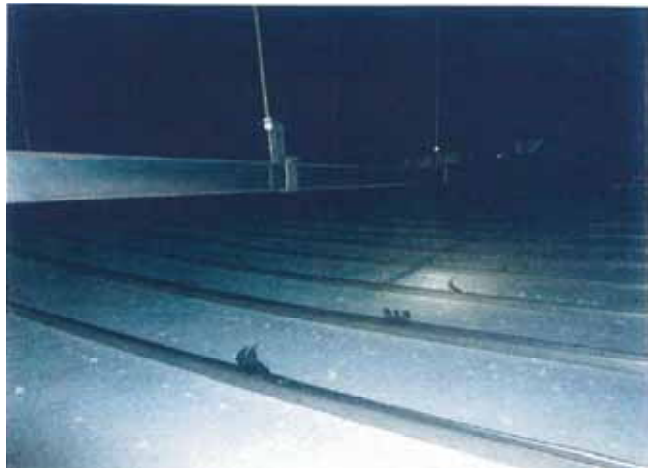
図 1 - 4 脱落部分以外の天井内クリップ外れ状況 2

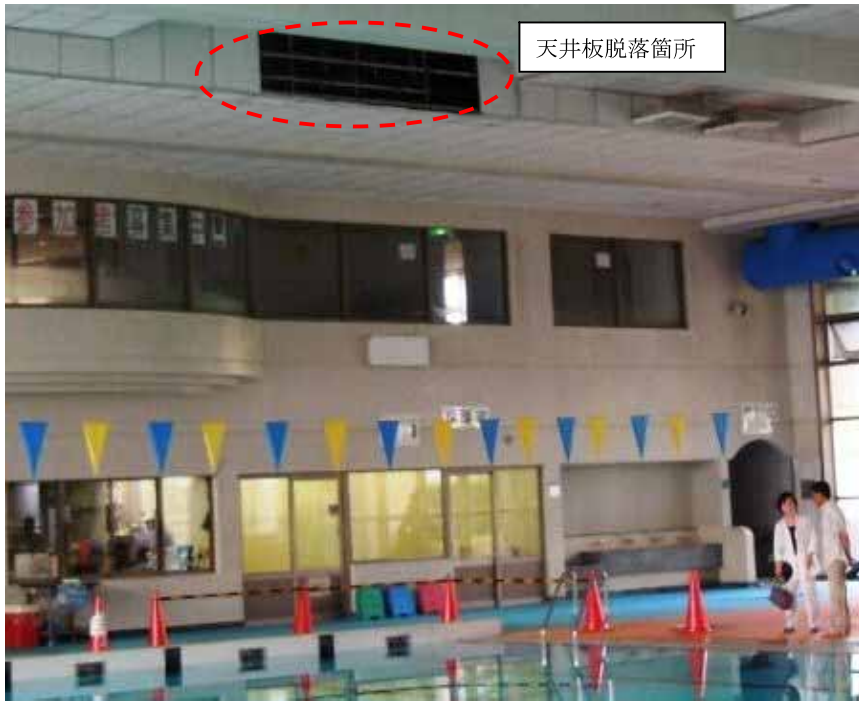
- ・天井立ち上がり部の下側の枠と下地の骨組みを留めるリベットが欠落している。また上側の枠と下地の骨組みを留めるリベットが欠落している。
- ・天井立ち上がり部分の端部が垂れ下がり、立ち上がり部分の天井板が脱落している。
- ・天井パネルが脱落した箇所以外の端部でもリベットの外れがあり、わずかに垂れ下がりが見られる。

天井面の段差部分で地震の影響等により、応力集中が生じて接合部が破損し、天井板の脱落に至ったと推測される。接合部が破損した原因については横須賀市において調査中である。

図 2 - 1 天井立ち上がり部脱落状況

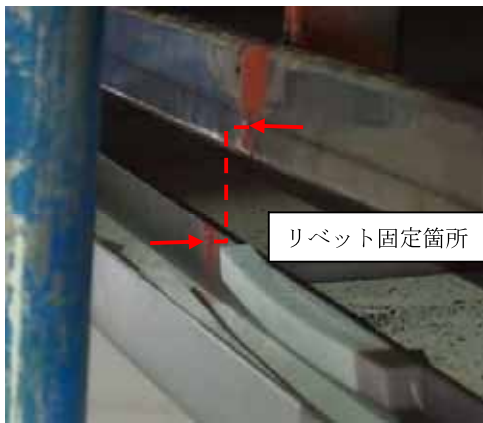
図 2 - 2 骨組み留め付けリベット抜け状況

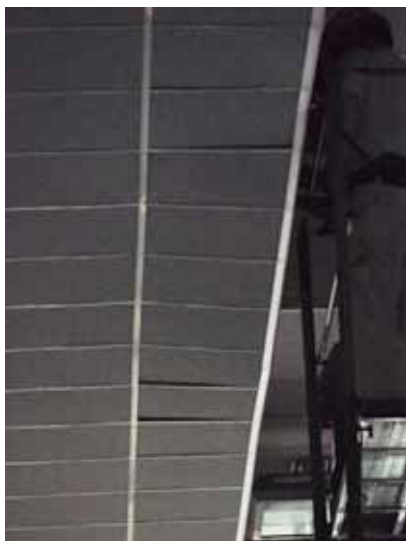
図 2 - 3 脱落箇所下部天井面ゆがみ

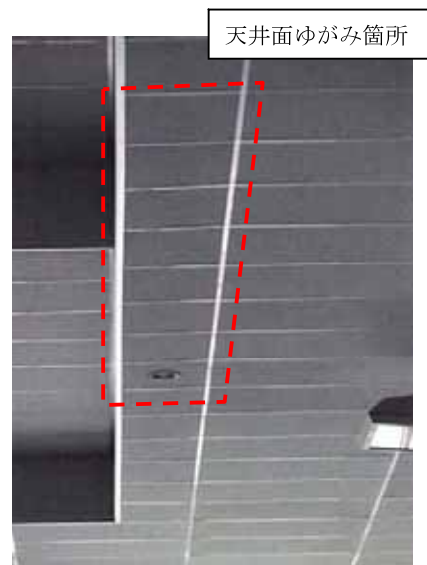
図 2 - 4 天井立ち上がり部下部天井面ゆがみ  
(立ち上がり部下地リベット抜けあり)  
※今回の天井板脱落箇所ではない
