北九州広域都市計画道路戸畑枝光線(街路事業)と北九州高速5号線延伸(戸畑枝光線)(有料道路事業)における擁壁の変位に係る復旧計画と今後の見通しについて
(お知らせ)

このうち、1期区間である牧山枝光間2.7kmのうち、延長約120mの区間において令和5年5月と7月の大雨の後、施工済みの擁壁に変位が生じたため、外部有識者を含む検討会議を設置し、原因の検証と復旧計画の検討を行ってきました。この度、復旧計画の検討が完了しましたので、擁壁の変位に係る復旧計画と今後の見通しについてお知らせします。

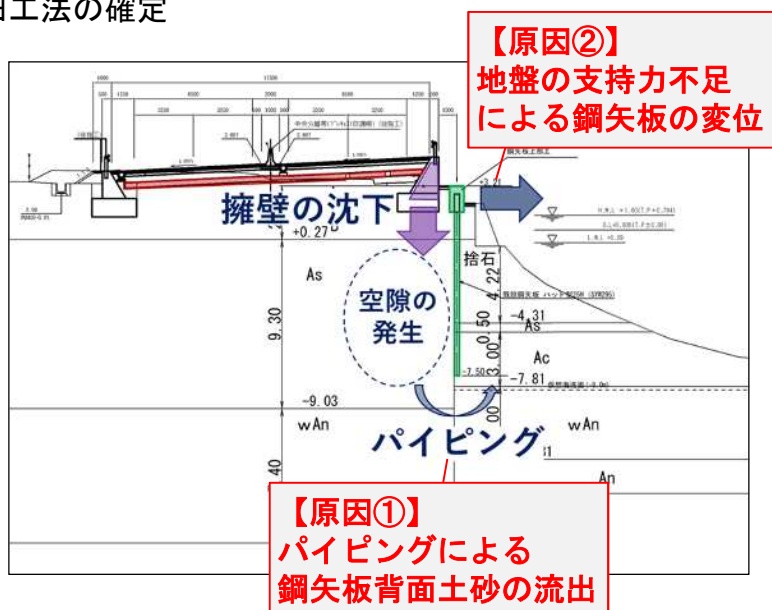
2. 原因

調査結果(想定地盤の相違及び大雨による鋼矢板背面水位の上昇)から、

- ①パイピングによる鋼矢板背面土砂の流出
 - ②地盤支持力不足による矢板の変位
- が原因であることが確認された。

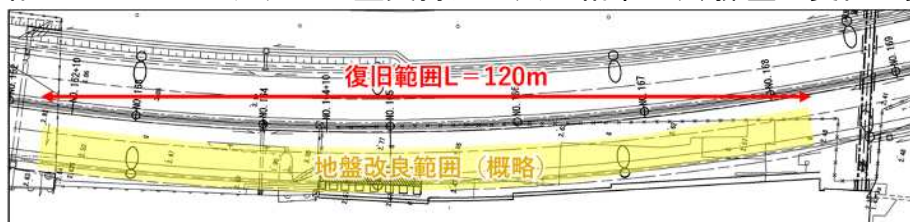
調査結果を踏まえたパイピング及び地盤支持力の照査結果より、擁壁に変位が見られた**L=120m**区間とする。

安全性、施工性、維持管理性、経済性の観点から「**地盤改良式**」を選定する。
