## 「常盤橋のあり方検討会」について（報告）

常盤橋（木の橋）の概要

橋梁形式：3径間連続ダウエル積層桁(歩行者専用)  
 供用開始：平成7年4月23日(事業期間：平成4年度～平成6年度)  
 諸元：橋長85m 幅員7.2m(有効幅員6m)  
 使用材料：木部（ボンゴシ、チーク）、鋼部（ステンレス）

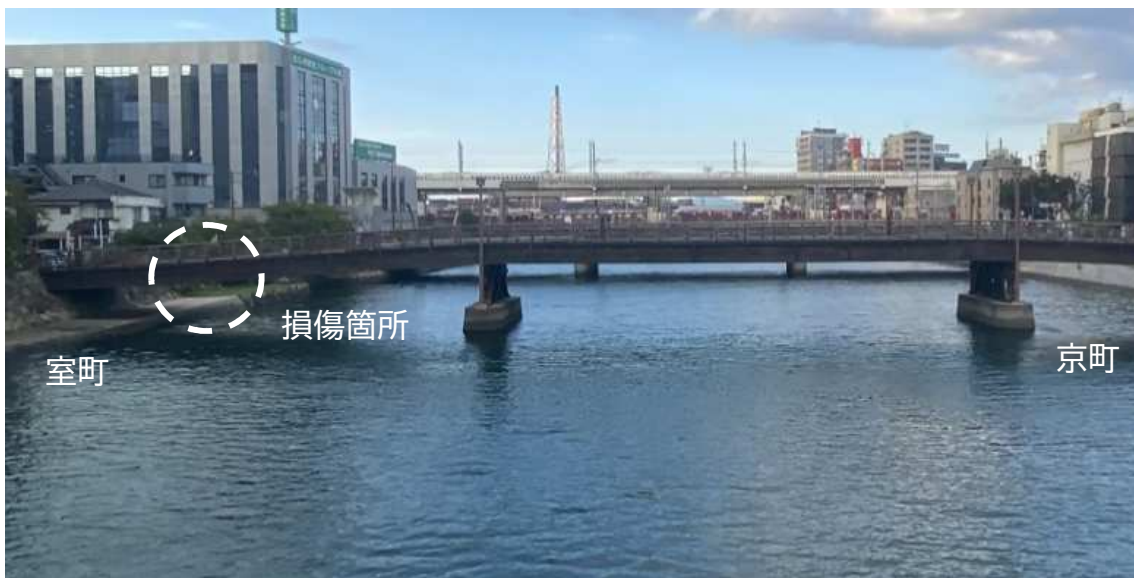
【勝山橋（南側）から撮影】

◇このような中、昨年9月、橋の沈下量に変化と損傷が確認され、利用者の安全確保のために通行止めとし、その後、重点的な監視や調査を行っている。

常盤橋の損傷状況

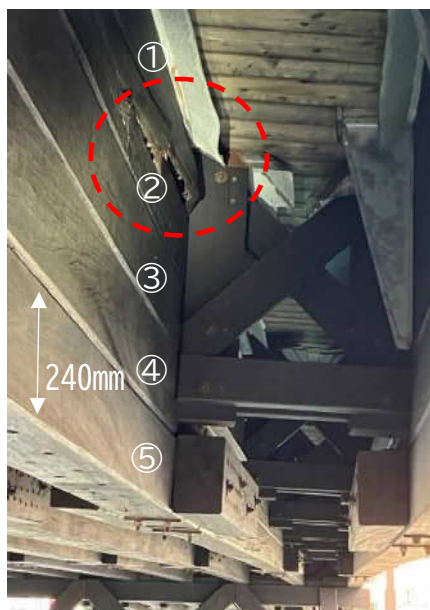
損傷状況(上流側左岸)

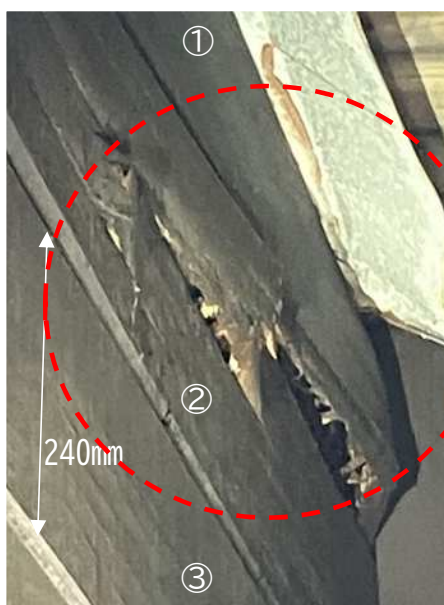
損傷状況 (拡大写真)
