## 受発注者の協力で、事故のない工事現場を目指す！

### 令和7年度 工事事故防止 重点的安全対策

## 【別紙】北九州市発注工事等における事故発生状況

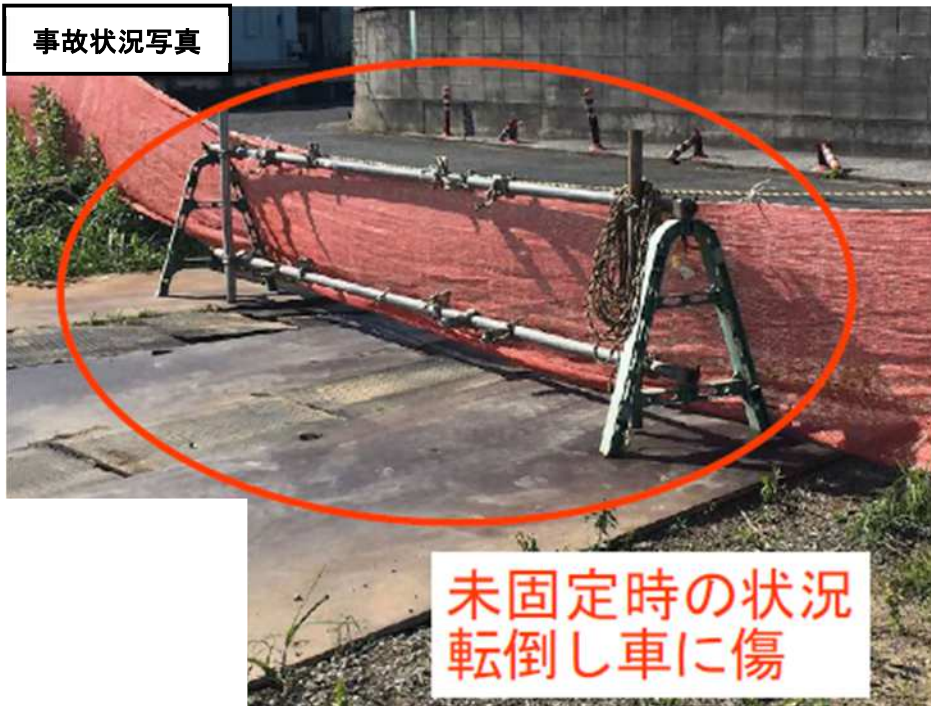
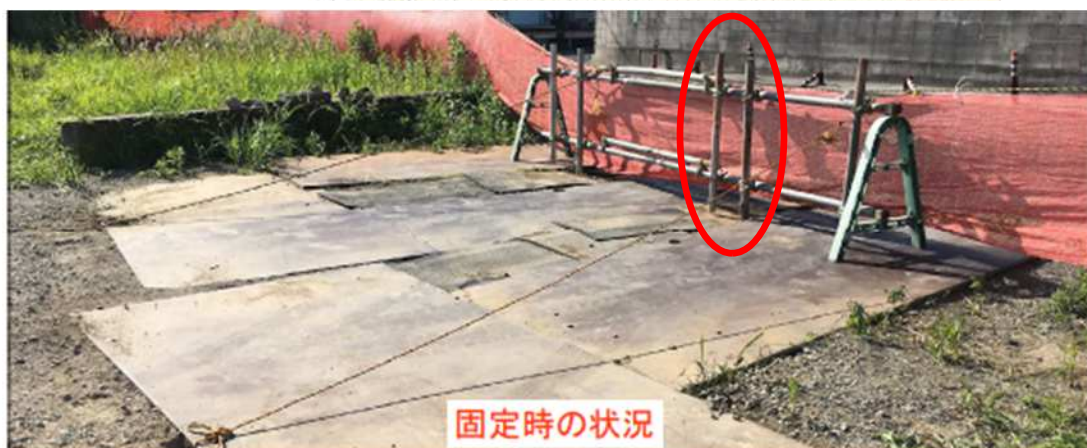
事故状況写真

| 対策 | 工事種類 | 事故の型 | 事故概要 | 事故原因 |
|---|---|---|---|---|
| 1 | 市営住宅建設<br>工事<br>(建築) | 公衆災害 | 作業のため、一時的にバリケードの固定杭を外してその場を離れた際、強風でバリケードが倒れ、当該地前に駐車していた一般車両に損傷を与えた。 | 安全対策の不足 |

- 適切な交通誘導
- 掘削開口部の適正な養生
- 仮設物(バリケード、仮設水道等)の適切な設置

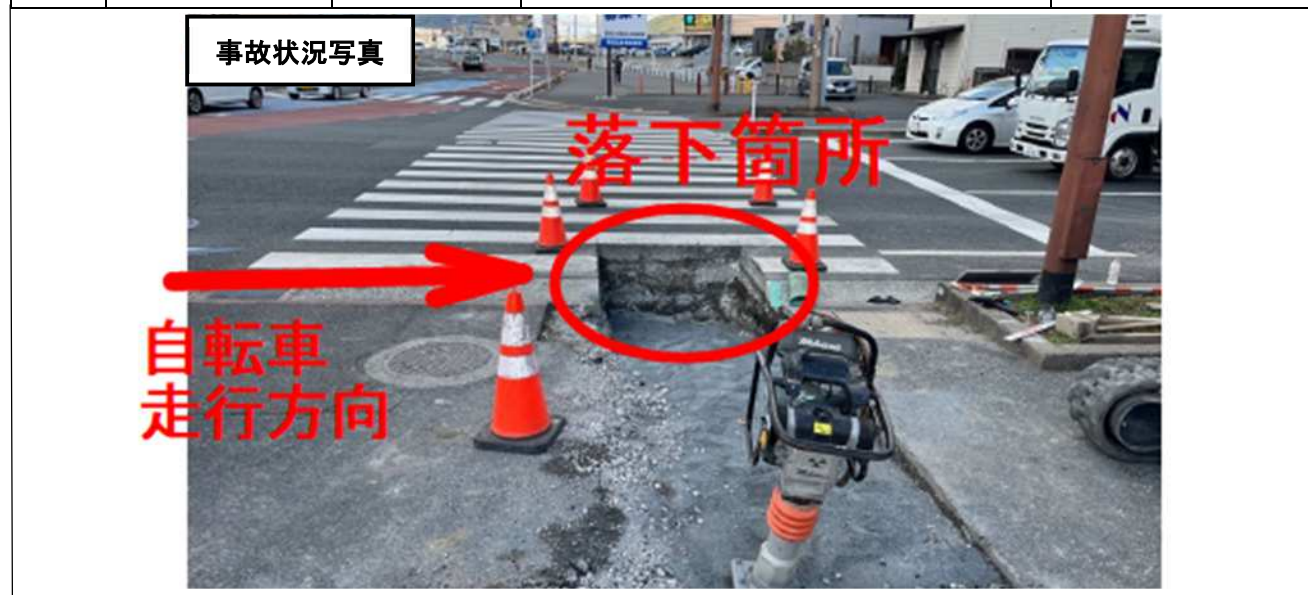
| 対策 | 工事種類 | 事故の型 | 事故概要 | 事故原因 |
|---|---|---|---|---|
| 1 | 配水管布設替<br>工事<br>(土木) | 公衆災害 | 交差点を自転車で横断中の高齢女性が、本工事埋め戻し作業中の開口部に落下した。 | 掘削開口部におけるコーンバーの不備 |

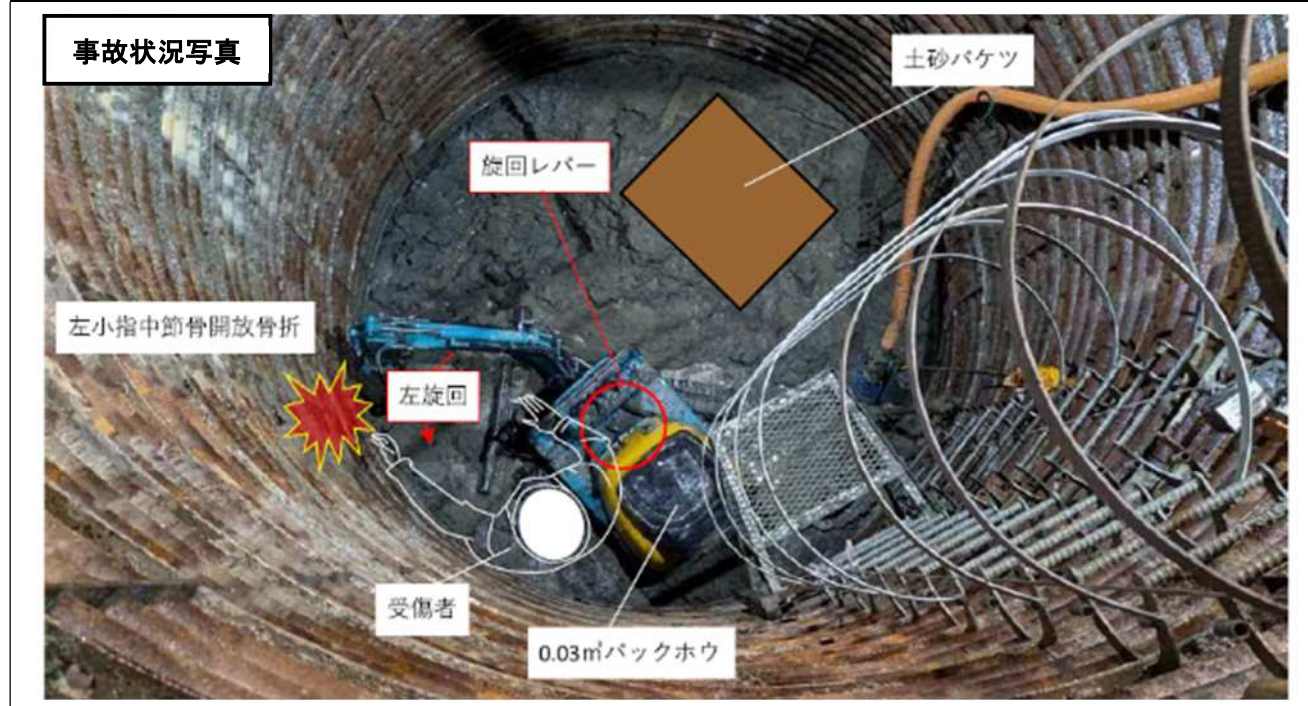
| 対策 | 工事種類 | 事故の型 | 事故概要 | 事故原因 |
|---|---|---|---|---|
| 2 | 下水管渠築造<br>工事<br>(土木) | 労働災害<br>(はさまれ) | 到達立孔内で 0.03m <sup>3</sup> バックホウによる立孔掘削中、土砂バケツ荷上げの為、退避しようと運転席から降りようとした。<br>その際に、着用していたフルハーネスがバックホウの旋回レバーに引っ掛かり、バックホウが旋回しバケットとライナープレートの上に左手小指を挟まれた。 | バックホウのエンジンを停止せず、バックホウが稼働する状態で降車行動を行った。 |

- 適切な施工機械の選定及び使用
- 誘導員の配置
- 運転手降車時の確実なエンジンの停止

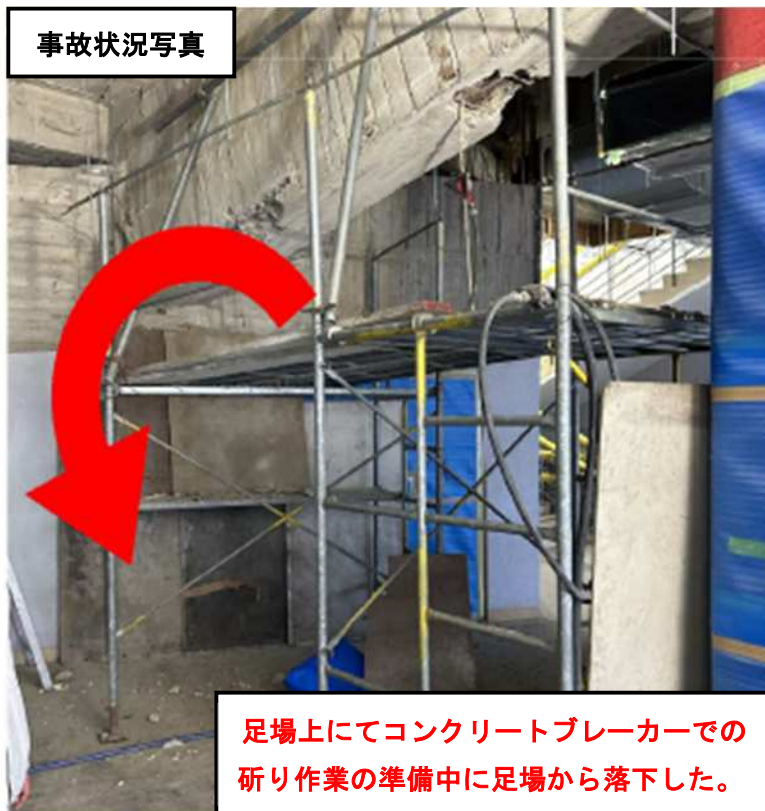
事故状況写真

| 対策 | 工事種類 | 事故の型 | 事故概要 | 事故原因 |
|---|---|---|---|---|
| 3 | 建築物耐震補強工事<br>(建築) | 労働災害<br>(墜落) | 作業員が、約 2m のローリング足場上で重機材(コンクリートブレーカー)を足場に上げて、単独で研り作業の準備をしていたところ、転落したもの。※フルハーネスを装着していたが、作業床高さが2m程度であり適切ではなかった。 | 適切な保護具<br>(墜落制止用器具)の未着用 |

足場上にてコンクリートブレーカーでの研り作業の準備中に足場から落下した。

- 墜落防止設備(親綱、安全な足場)の設置、使用
- 適正な墜落制止用器具(フルハーネス、安全帯等)の着用
- 安全通路の設定、周知徹底
