## 下水道管の全国特別重点調査にかかる 「調査結果(優先的調査箇所)」について(報告)

- 埼玉県八潮市での道路陥没事故を受け、国土交通省から実施要請のあった「全国特別重点調査」について、北九州市では5月30日から該当する下水道管54kmの調査を実施中。
- このうち、腐食しやすい箇所など優先的な調査が必要な管3.6kmの調査結果がまとまったため、報告するもの。

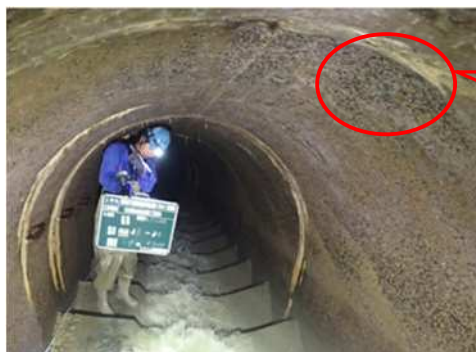
## 【緊急度Ⅰ】

腐食により表面のコンクリートが剥離し、鉄筋が露出している状態

- ・ 「緊急度Ⅰ」及び「緊急度Ⅱ」に判定された管については、計画的に補修、更新を実施
