## 平成30年7月豪雨災害について

##### ア 小森江浄水場跡地の法面崩落事故(門司区羽山二丁目)

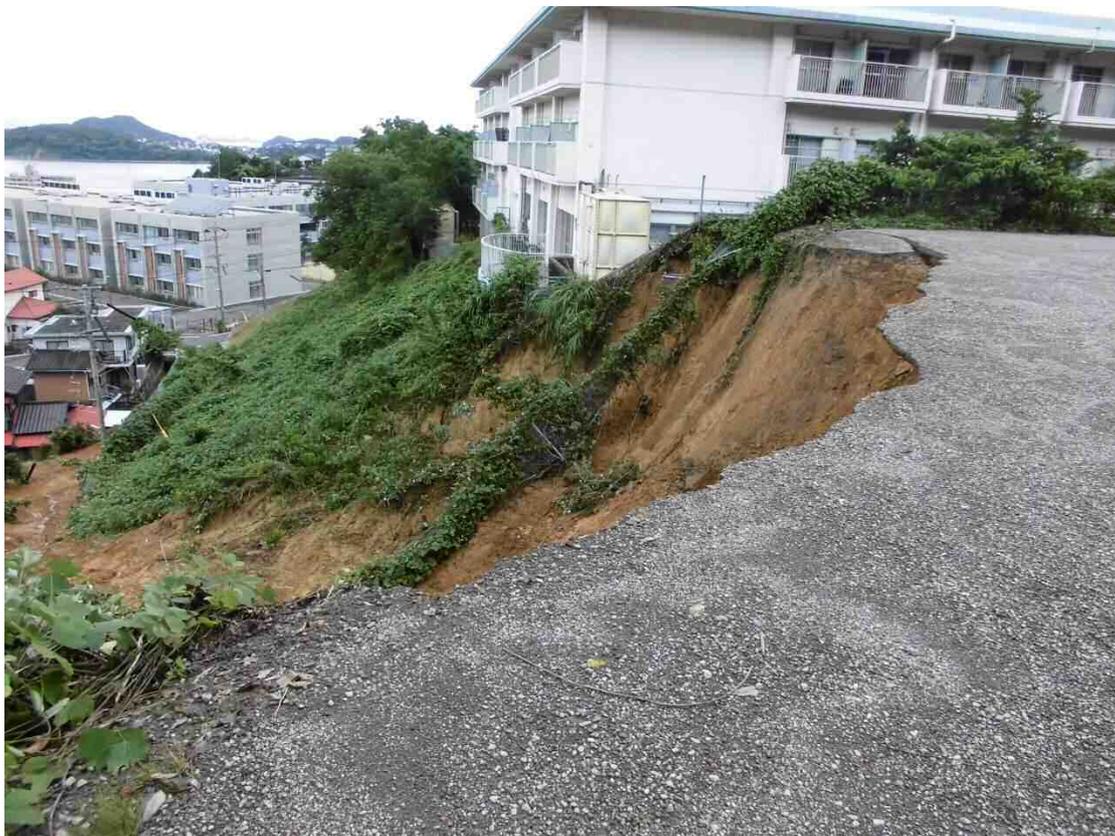
【事故当時の状況】

○事故の概要 7月6日(金)8:00頃、上下水道局が所有する小森江浄水場跡地の法面が崩落し、近接する家屋(4軒)に土砂が流入。人的被害は無し。  
(当該跡地は門司総合特別支援学校に駐車場として貸地。)

小森江浄水場跡地の法面崩落事故

7月17日(火)までに、法面の仮復旧工事を完了。  
7月26日(木)までに、前面道路の土砂撤去作業を完了。  
7月31日(火)までに、宅地内(屋外)の土砂撤去作業を完了。

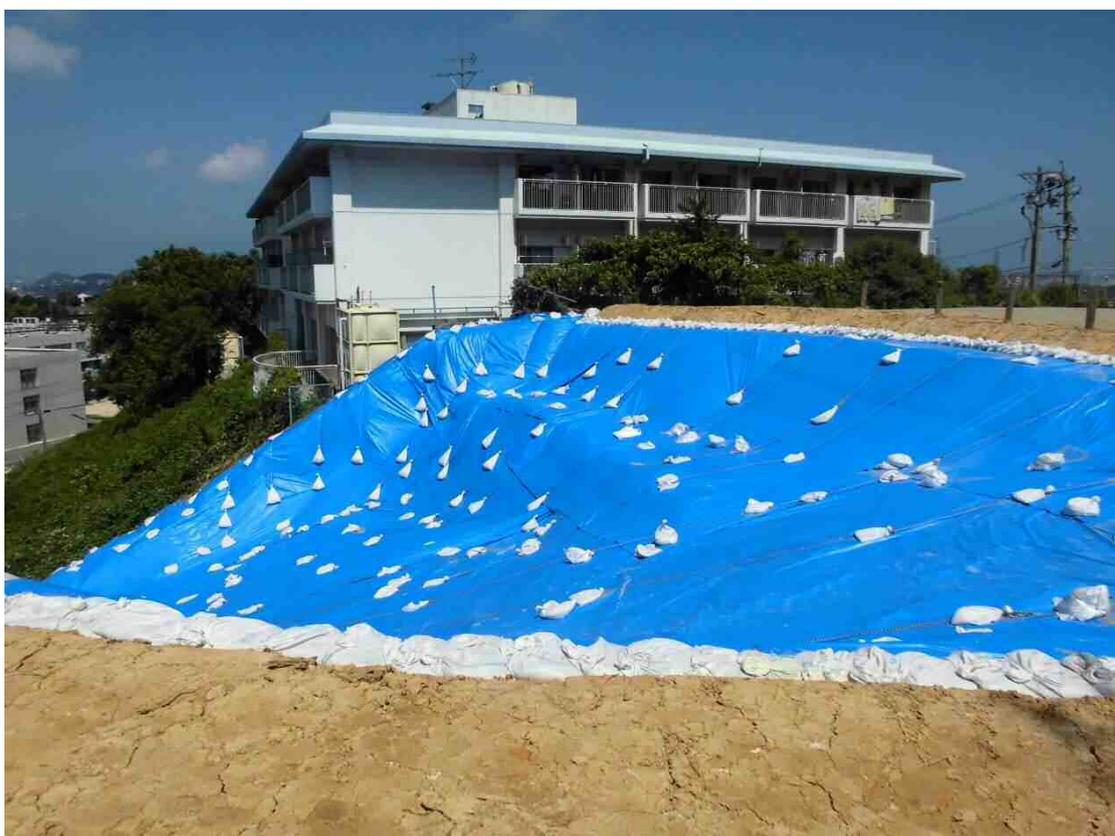
【現在の状況】

○現在の状況  
・被災住民:7月19日(木)に県営住宅へ入居(1世帯)  
・応急復旧:7月8日(日)～31日(火)までに応急復旧完了。

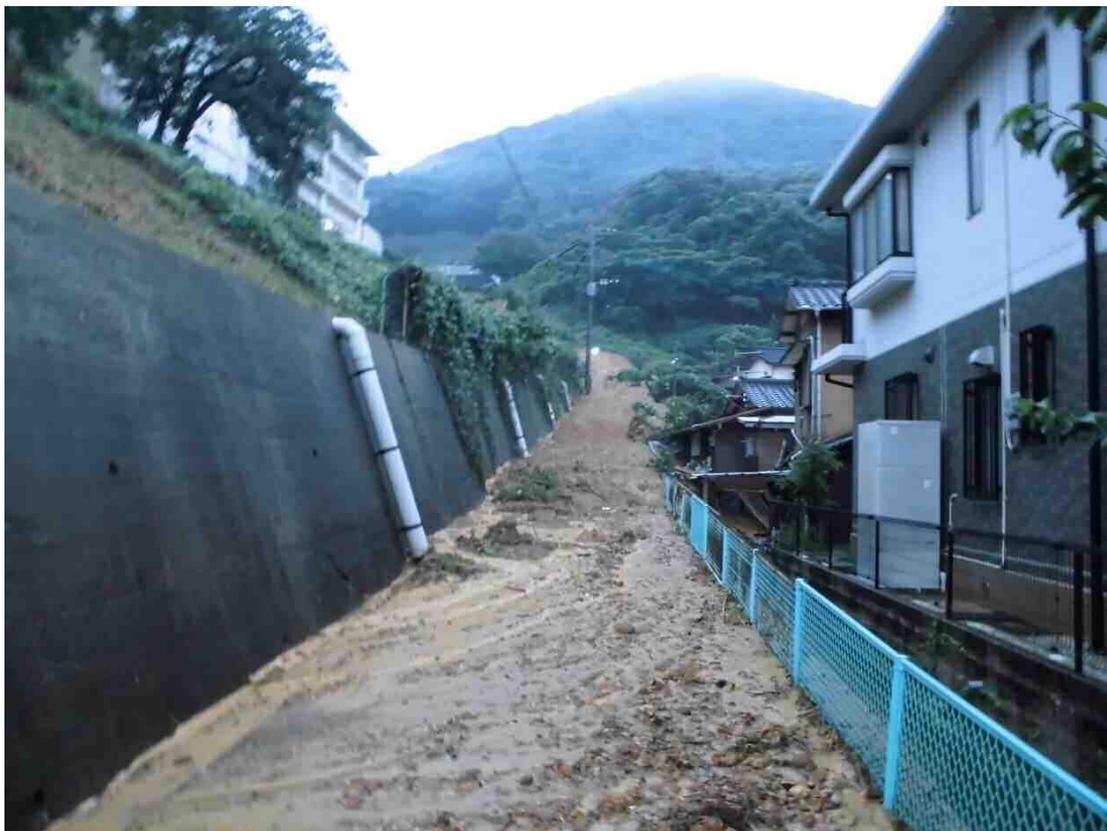
【事故当時の状況】

小森江浄水場跡地の法面崩落事故（近接家屋の前面道路）
