## § 4 構造調査

## 1. 調査概要

本調査は、「八幡市民会館」の耐震診断を「2001年改訂版 既存鉄筋コンクリート造建築物の耐震診断基準・同解説（（財）日本建築防災協会）」に準じて実施するに当たり、構造耐震指標  $I_s$  を算定するための使用材料等に関する基礎資料の収集を目的として行った。今回の調査は、同基準中で3段階に分けられた調査のうち**精密調査**\*にあたる。

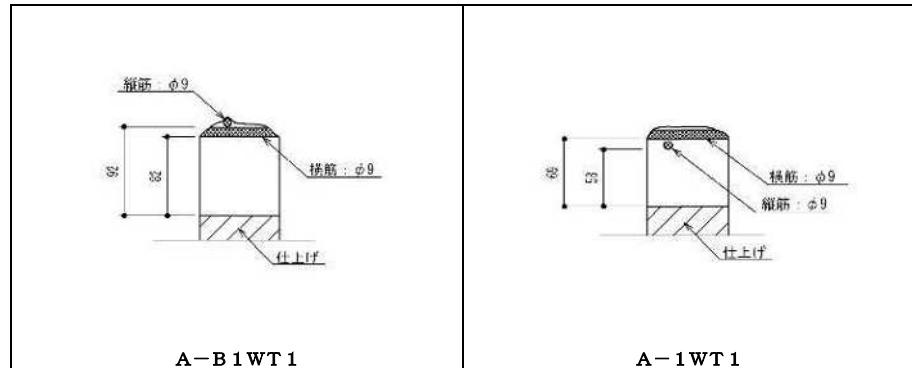
図-3.11 壁はつり断面図

調査箇所における鉄筋の種類及び壁筋のピッチは、表-3.9、図-3.11 の通りであった。

調査箇所全 2 箇所のかぶり厚さは、現行の JASS 5 に示される最小かぶり厚さ「30mm 以上」の基準値を満足していた。

調査箇所全 2 箇所の鉄筋の腐食グレードは、グレード I または II であった。

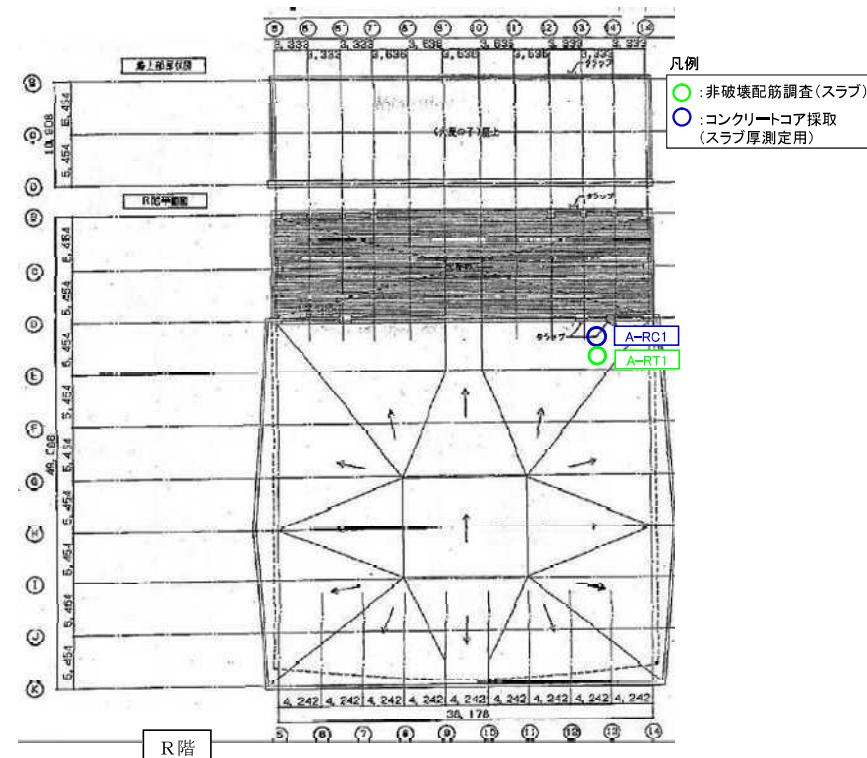
調査位置を図-1.1に示す。
