東峰村災害復旧支援（2年目）

2 平成31年度・令和元年度 東峰村建設水道課災害対策室公共土木災害担当

4 完成した箇所について

東峰村災害復旧事業の支援活動に携わって

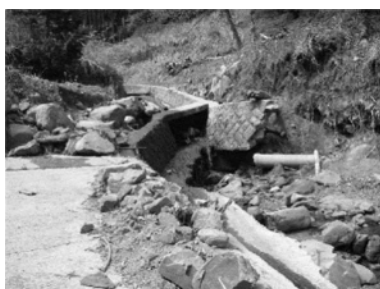
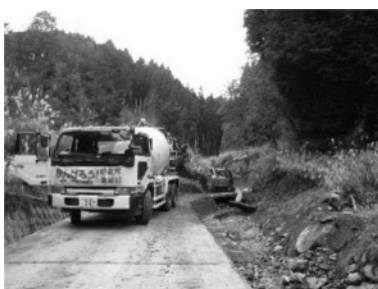
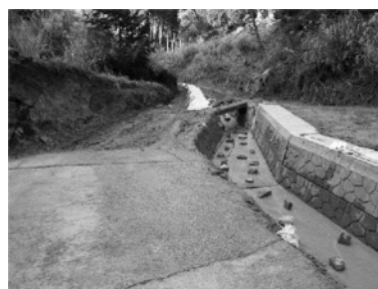
工事A：急流河川が長大な延長にわたり崩壊した箇所。平成30年に発注し令和元年7月に完成。

工種：ブロック積、底張コンクリート

(着工前)

(工事中)

(完成)

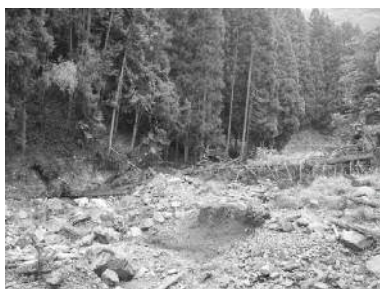
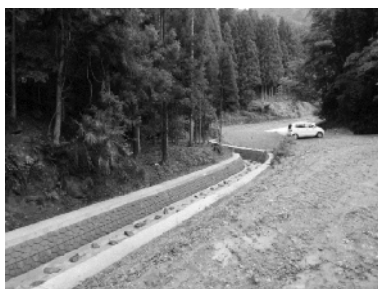
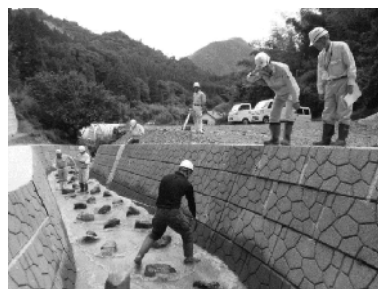
(着工前)

(完成)

(検査)

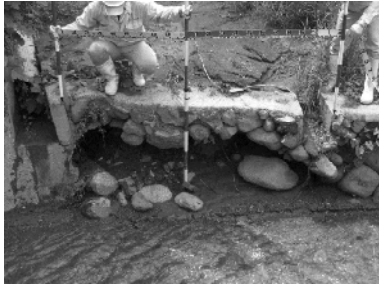
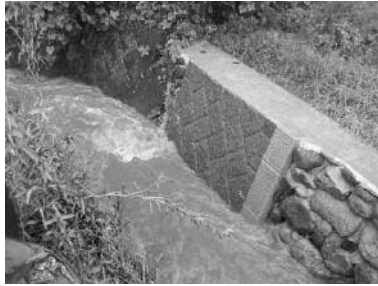
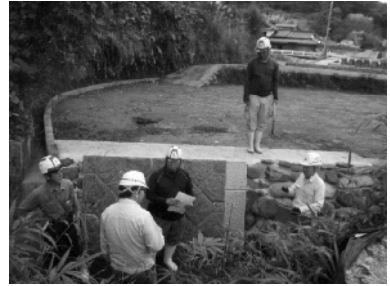
工事D：年度当初に実施設計を行い発注した箇所。復旧延長は短い。令和元年10月に完成。

工種：ブロック積、底張コンクリート

(着工前)

(完成)

(検査)

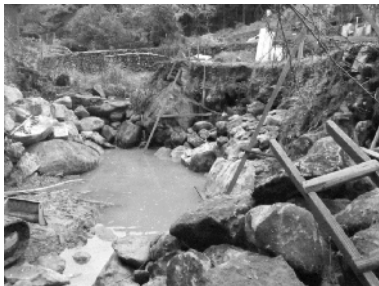
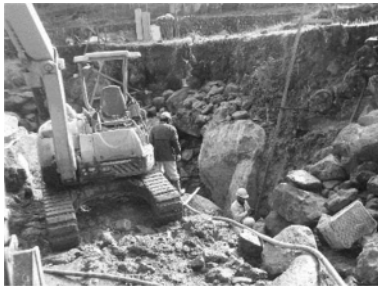
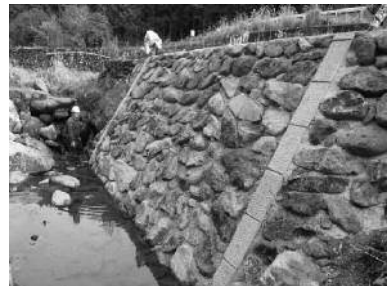
工事E：年度当初に実施設計を行い発注した箇所。(※平成30年災)令和2年1月に完成。

工種：石積

(着工前)

(工事中)

(完成)

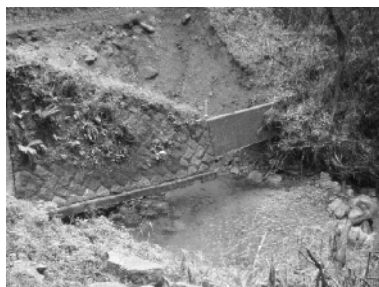
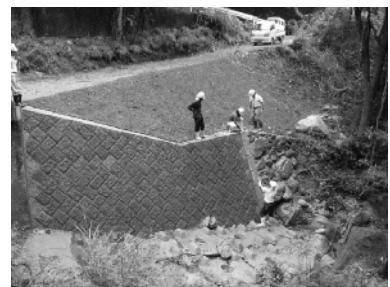
工事F：道路災害査定を受けた箇所。転職した職員が実施設計書を作成し、工事開始後、工事監督を引継ぎ、令和元年9月に完成。

工種：ブロック積

(着工前)

(完成間近)

(検査)

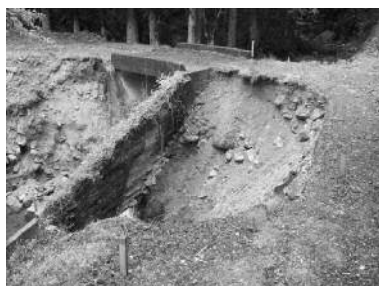
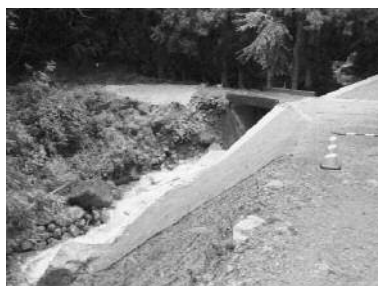
(着工前)

(完成間近)

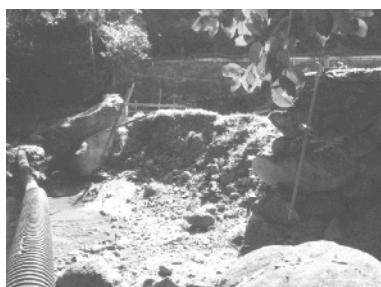
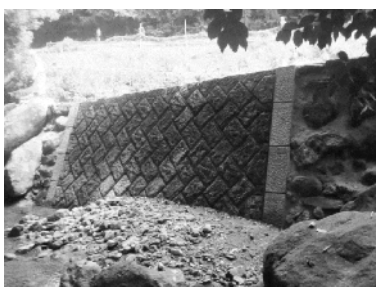
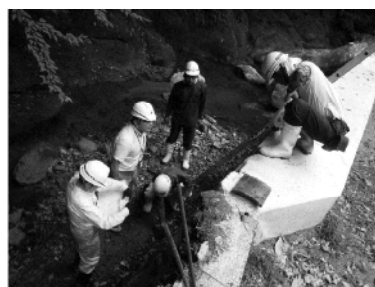
工事F：河川災害査定を受けた箇所。

工種：ブロック積

(着工前)

(完成)

(検査)

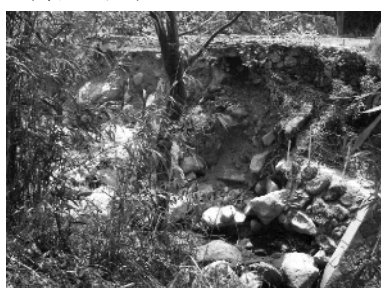
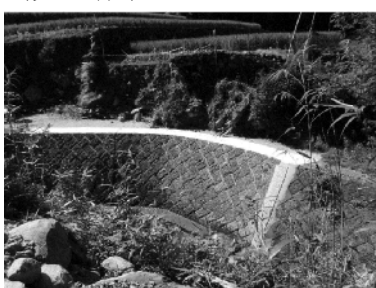
(着工前)

(完成)

→仮設道路の設置の際に
樹木の撤去を伴った。

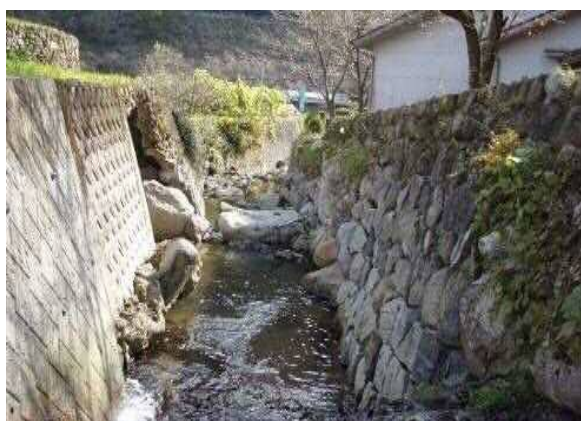
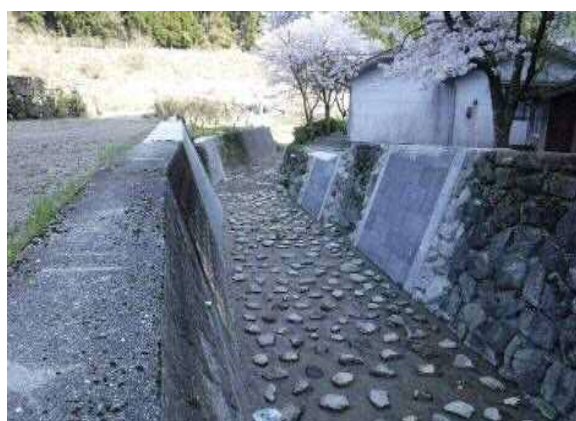
（栗林川第365号2工区）

（被災後）

（工事完了後）

- ・ 栗林川9工区分の査定工事については、施工完了した工区より順次、出来形確認を行い、設計変更のための図面、数量計算書を作成しました。
- ・ 設計変更のための図面、数量計算書の作成後、クロスチェックを行い、最終数量を確定し、積算システムによる最終設計変更額の積算を行いました。
- ・ 契約工期内の7月30日、副村長及び建設水道課長による竣工検査を受け、特に指摘事項もなく、復旧工事の竣工検査を完了しました。

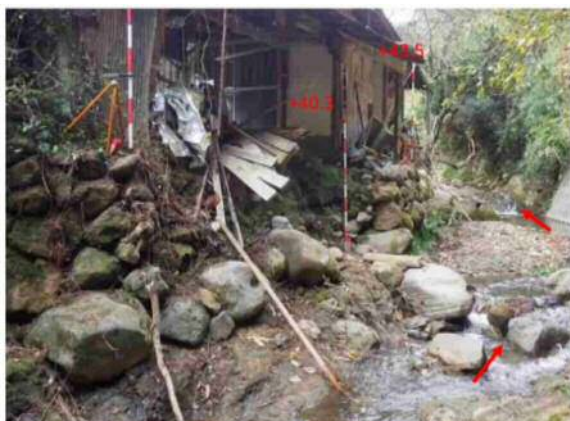
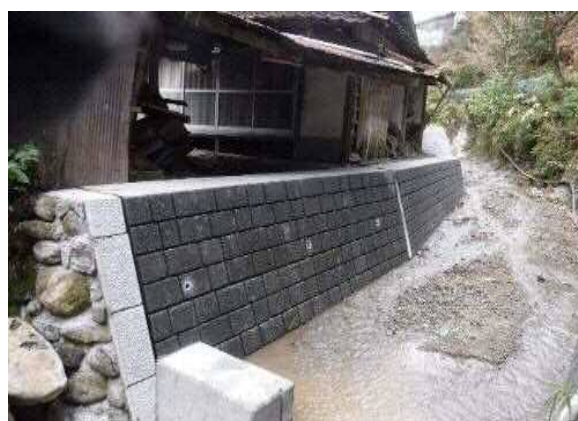
(栗林川第257号2工区)

- ・ 当工事は延長約132m内に左岸2工区（L＝約38m）、右岸7工区（L＝約59m）をコンクリートブロック積みにて護岸復旧を行う工事です。特に下流側に位置する1工区及び2工区は家屋が近接する工区であり、工事による家屋への影響が懸念されたことから、工事に先立ち関係地権者と立会を行い、事前の了解を得ることに尽力しました。
- ・ また、工事対象区間のほとんどは空石積みの区間であり、災害査定を受けた復旧箇所近傍には護岸の崩壊や抜け落ち箇所が散在したことから、関係地権者からはコンクリート充填等による石積の復旧等の要望がありました。
- ・ しかし、災害復旧工事は査定箇所の原形復旧が基本であり、査定箇所以外の復旧は不可能なため、この対応は村単独の災害復旧工事（単災）として、実施する箇所を選定することとしました。

(被災後)

(工事完了後)

- ・ 地元地権者との立会后、工事進入路の設置に着手し、下流側工区から上流側工区に向けて順次、復旧工事を進めて行きましたが、家屋への影響が懸念された工区を含めて順調に工事を進めることができたため、工事着手後約3ヶ月半で現地作業は概ね終了しました。
- ・ 設計変更等の諸手続完了後、契約工期内の12月25日、建設水道課長による復旧工事の竣工検査を受け、無事終了致しました。

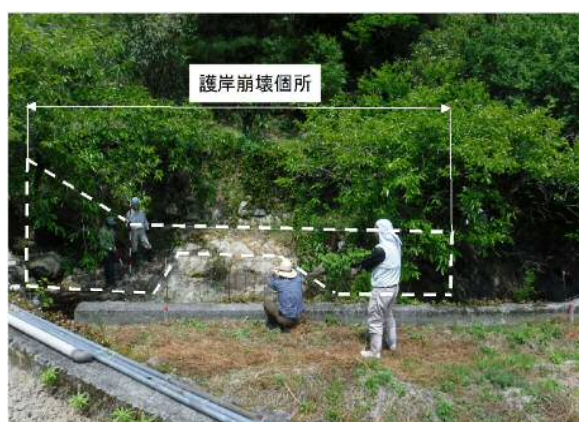
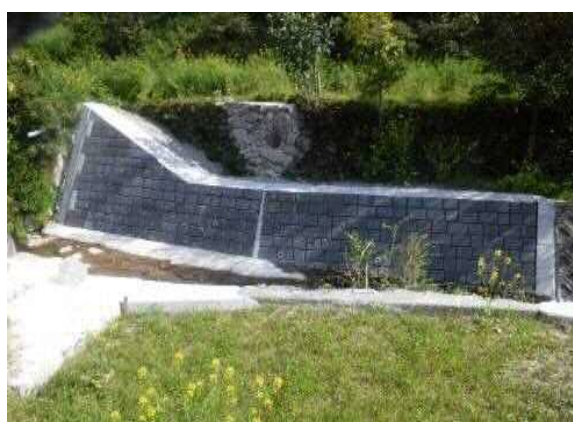
(栗林川第257号5工区付近)

下記に示す箇所は、災害査定時、岩盤が露出した状況から自然河岸と判断し護岸崩壊が見落とされたものと推測され、復旧工事着手時の地元住民との立会により護岸崩壊と流出が判明、単災の災害復旧工事を行ったものです。

【単災復旧前】

【単災復旧後】

河川の構造等が整理された管理台帳等が整備されていれば、このような被災箇所の見落とすは生じにくいものと思います。
