New Orio Station

新折尾駅舎 開業

駅舎外観

新駅舎は、大正5年当時の外観を可能な限り再現することを方針にデザインを検討しました。デザインの検討には、旧駅舎解体時の調査記録や写真等の史料を使用しています。

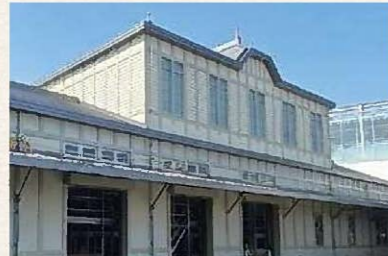
▲新駅舎の外観

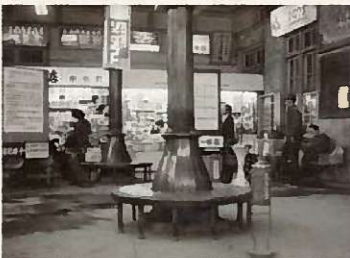
駅舎に入ってすぐの待合室は、旧駅舎の待合室をイメージしたものとなっています。

▲旧駅舎の待合室
(昭和50年 藤崎 吉弘氏 提供)

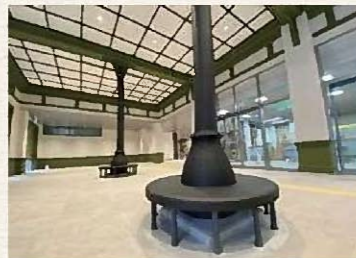
▲新駅舎の待合室

待合室には、利用者に馴染みの深い解体直前の装飾を取り入れています。主なものとして、格子天井や開口部廻りの装飾があります。解体時点で待合室に残っていた装飾は劣化が著しかったため、再現に努めました。

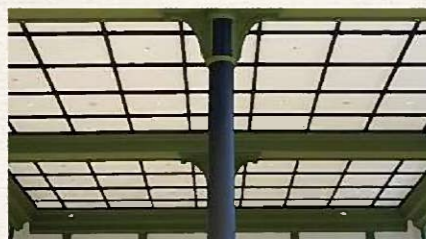
▲格子天井

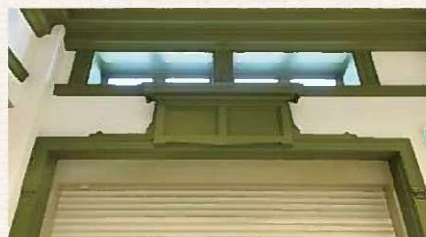
▲開口部廻り装飾

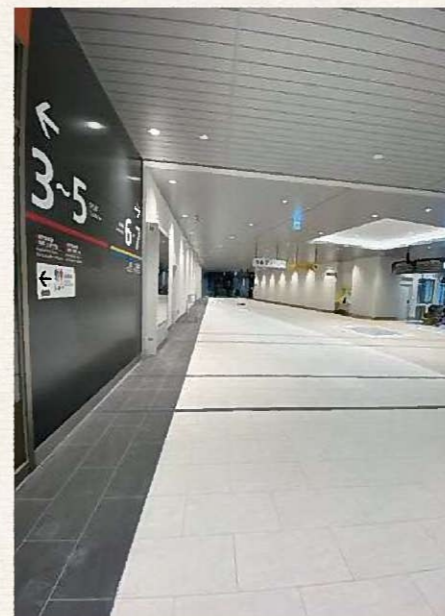
新駅舎の駅構内空間には、日本初の立体交差が折尾にあったことを後世に伝えるために様々な工夫を凝らしています。

▲駅構内(筑豊本線側)
