第Ⅲ部 平成29年7月九州北部豪雨

【令和2年度分】平成29年7月九州北部豪雨に関する北九州市の支援状況
(令和3年3月31日時点)

平成29年7月九州北部豪雨被災地への中長期派遣職員報告

東峰村災害復旧支援（3年目）

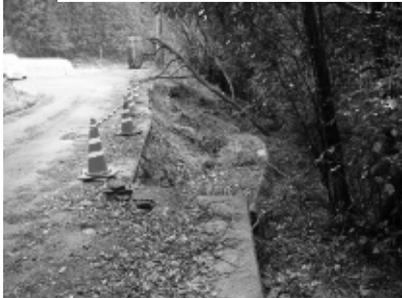
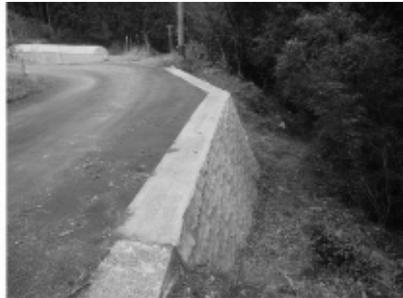
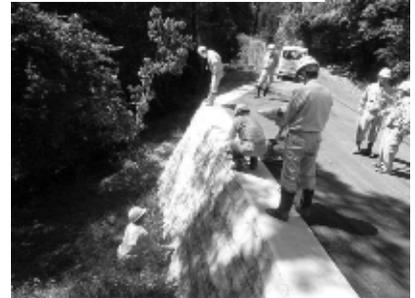
(1) 災害査定4箇所の合冊工事 令和2年4月完成

道路災 工種：ブロック積
着工前

完成

検査

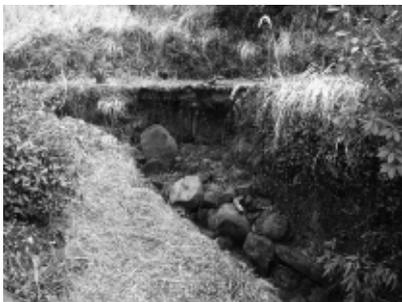
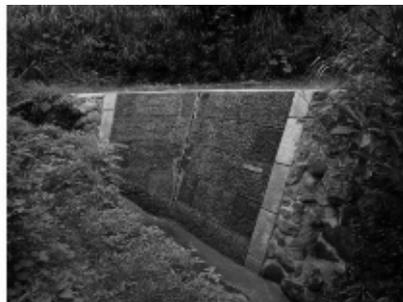
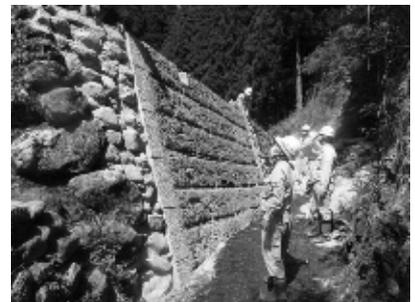
河川災 工種：ブロック積
着工前

完成

検査

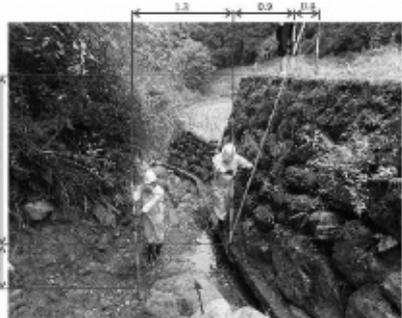
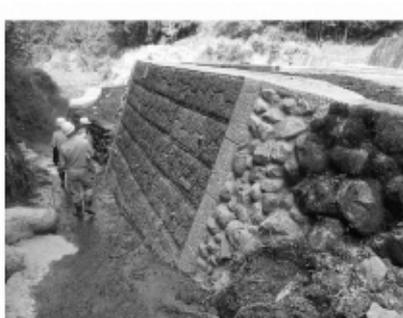
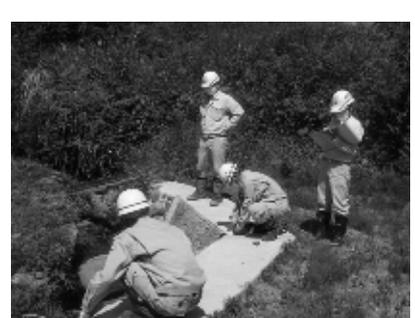
河川災 工種：ブロック積
着工前

完成

検査

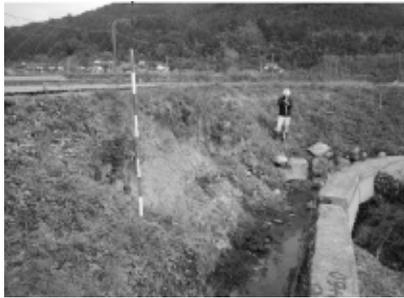
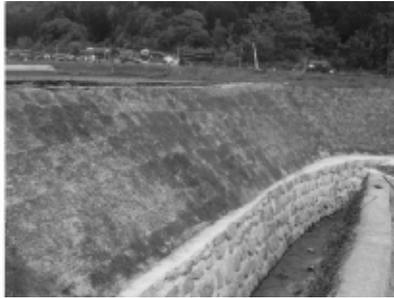
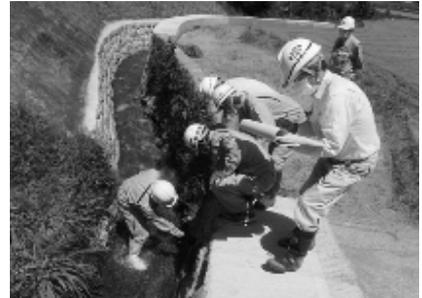
(2) 災害査定3箇所の合冊工事 令和2年4月完成

河川災 工種：石積
被災時

完成

検査

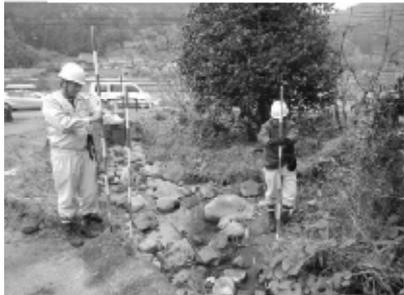
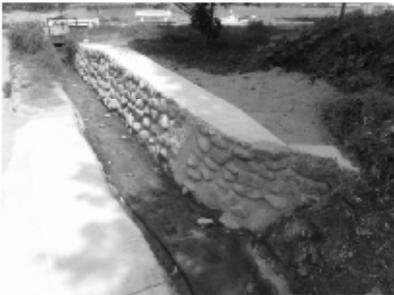
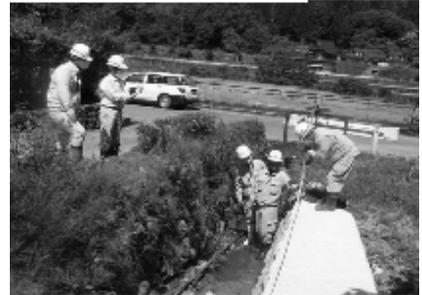
河川災 工種：石積
被災時

完成

検査

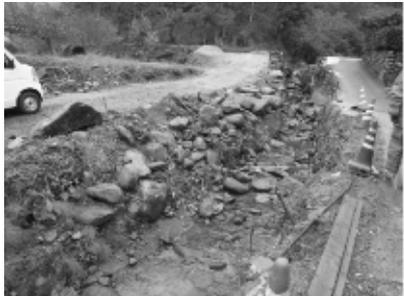
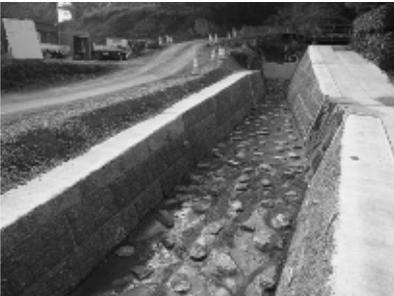
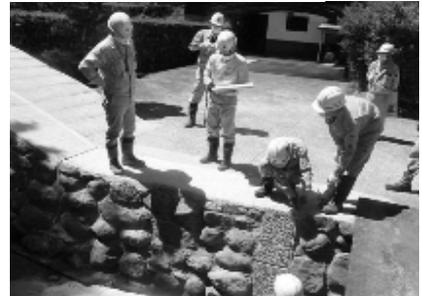
河川災 工種：ブロック積
着工前

完成

検査

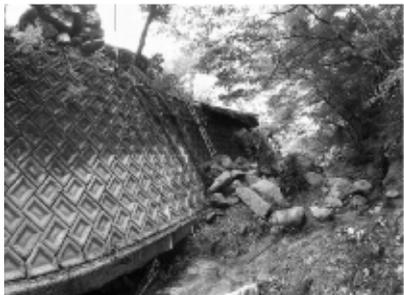
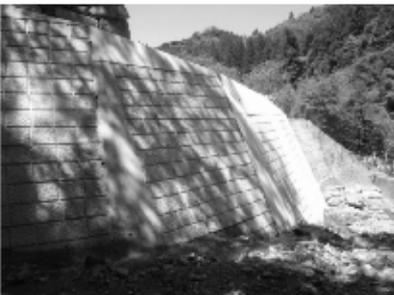
(3) 災害査定1箇所の工事 令和2年5月完成

河川災 工種：大型ブロック積
被災時

完成

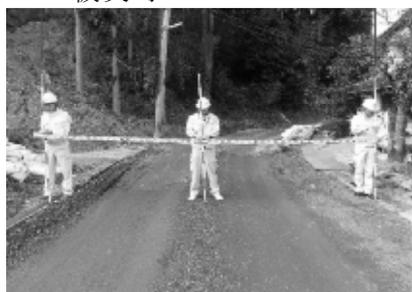
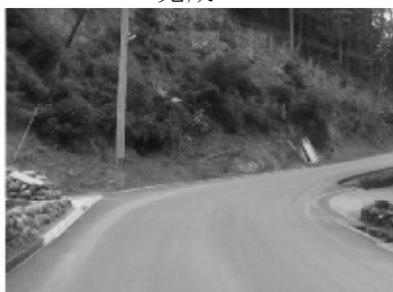
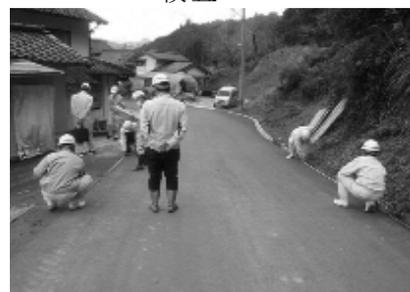
(4) 災害査定2箇所の合冊工事 令和2年11月完成

道路災 工種：アスファルト舗装
被災時

完成

検査

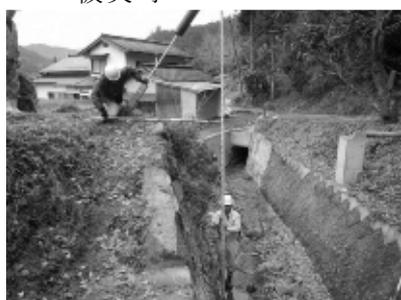
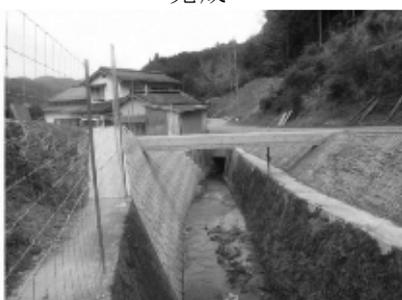
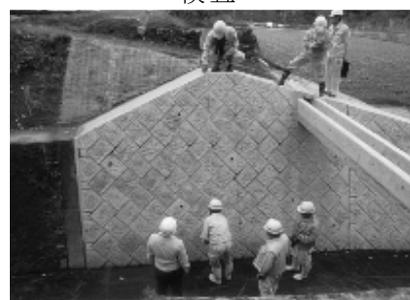
河川災 工種：ブロック積
被災時

完成

検査

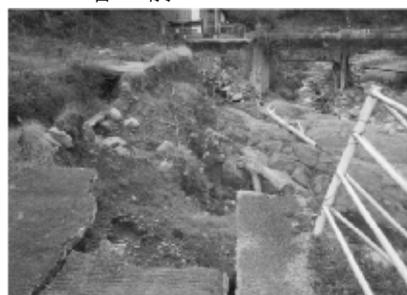
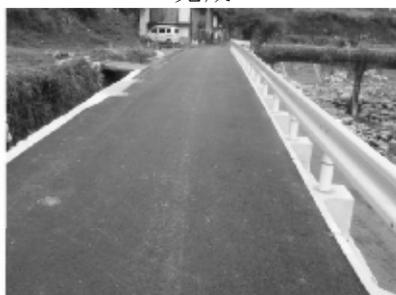
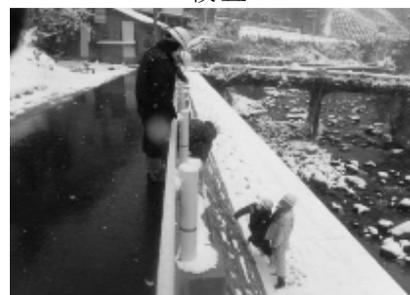
(5) 災害査定1箇所の工事 令和3年2月完成

道路災 工種：ブロック積、アスファルト舗装
着工前

完成

検査

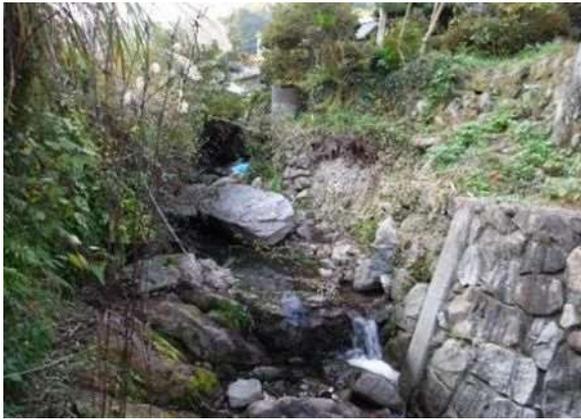
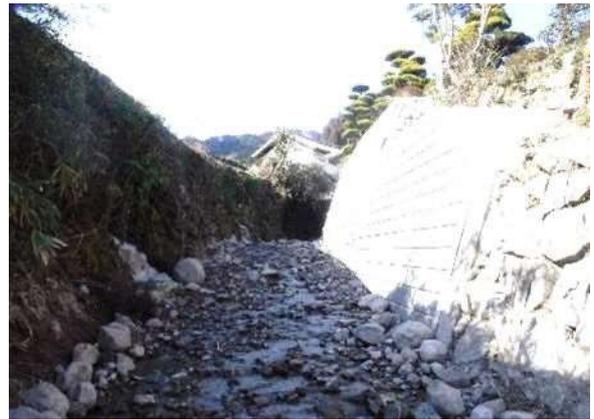
(栗林川第361号2工区)

当工事区間（約190m）の右岸側は田畑が続く耕作地、一方、左岸側は人家が散在する区間であり、河川沿いの工事用進入路設置は困難な状況でした。

(被災後)

(工事完了後)

このため、災害復旧工事においては、水の少ない渇水期（10月～4月末）に限定した河川内進入によりコンクリートブロック積護岸工、根継工、及び落差工等を施工しました。

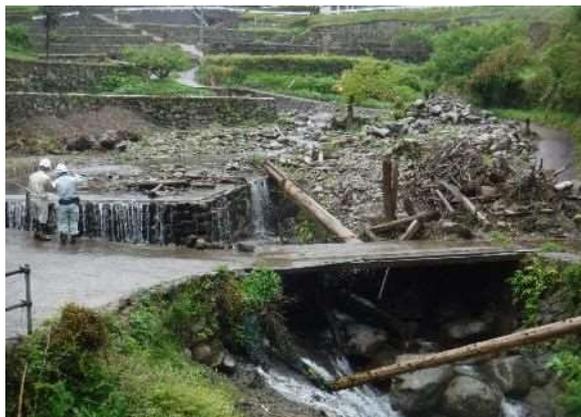
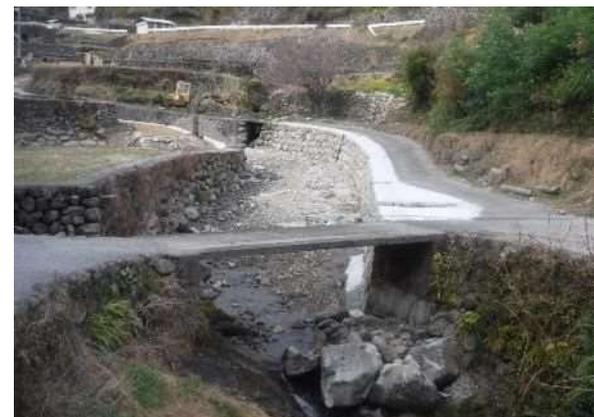
(宝珠山川第194号1工区)

当工事区間は、「日本棚田百選」に認定されている宝珠山川上流の東峰村大字宝珠山竹地区に位置し、棚田・河川護岸を含めて自然石を積んだ棚田が続く景観に優れたところです。

(被災後)

(工事完了後)

このため、河川災害復旧工事においても景観に配慮した復旧工法が必要となり、護岸は自然石を用いた石積工による復旧工法が採用されています。

石積による護岸工は、一般的なコンクリートブロック積工法に比べて、①石を積む熟練工が必要、②石積工はブロック積に比べて手間を要するため施工速度が遅いなど、人材確保の面及び工期的な面でも課題がありました。

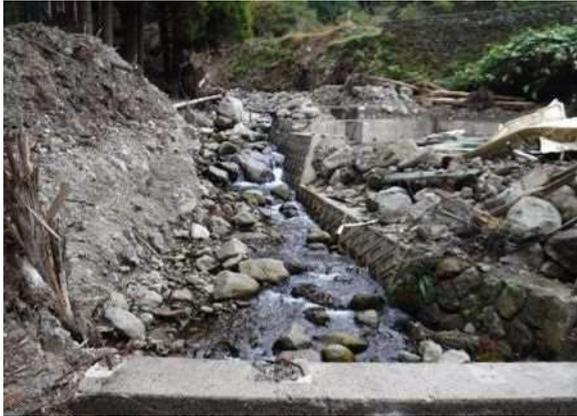
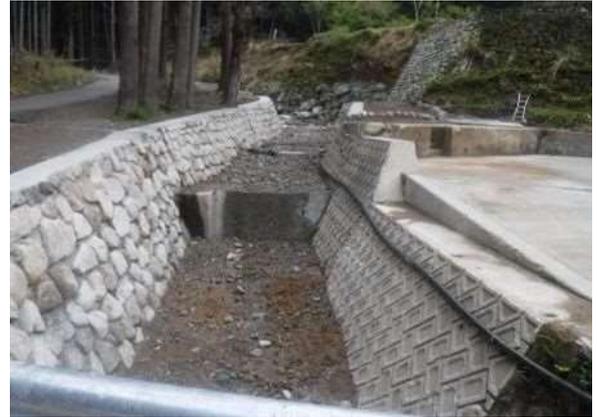
(宝珠山川第437号)

令和2年度担当した災害復旧工事において、施工段階で災害査定に反映されていない既設構造物(取水堰)の存在が判明し、それに伴い河川の縦断計画・護岸計画の変更を余儀なくされました。

その原因は、災害査定時に埋塞土砂が堆積しており、既設取水堰の存在が見落とされた中で災害復旧計画が策定されたものと推測されます。

(被災後)

(工事完了後)

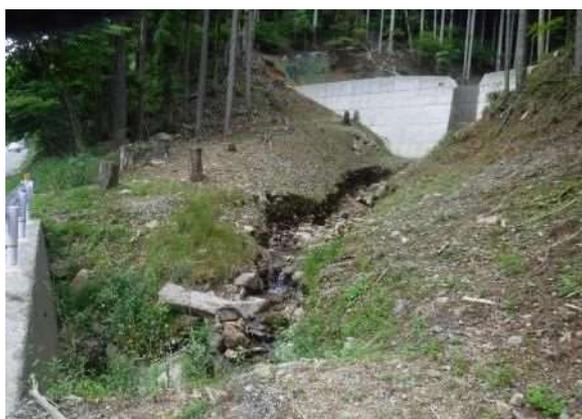
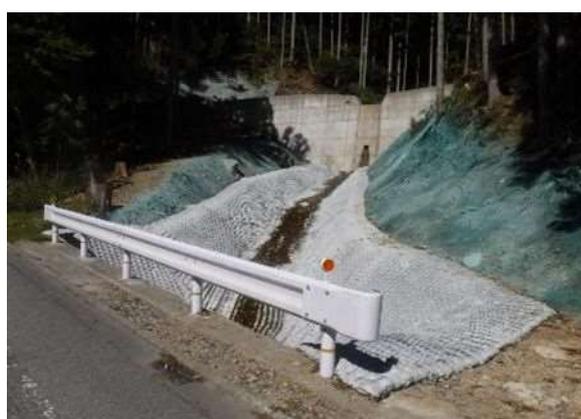
(北釜床川緊急対策工事(単災))

災害復旧の予算申請時の復旧工法はブロック積護岸工となっていたが、①国道からの進入は治山ダムまで約30mと短く、かつ地形的に工事用道路での進入が困難なこと、②国道は東峰村唯一の主要幹線道路であり通過交通も多く、かつ災害復旧箇所付近は特に縦断勾配もきつく、通過交通の走行速度が比較的高い区間に位置するため、交通安全確保の上で工事による車線規制は極力避けるべきなどの課題がありました。

【被災後】

【復旧工事完了後】

このため、災害復旧工法検討の結果、国道の片側車線規制が土砂搬出時及びコンクリート打設時のみと短期間で施工可能な布製型枠工法を採用し、無事に施工完了することができました。
