4.3.3 生態系

(1) 環境保全の取り組みの状況

1) 環境保全措置の内容

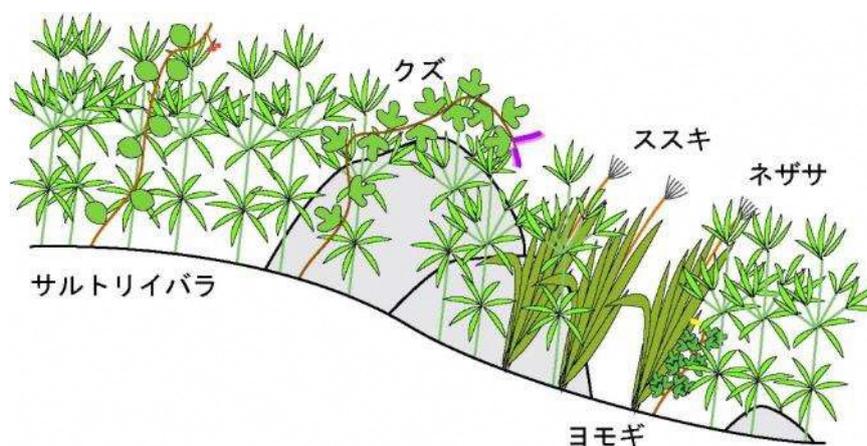
図 165 ススキ-ネザサ群落の階層構造

草地のススキ-ネザサ群落の階層構造を図 165 に示す。ススキ-ネザサ群落では、高さ約 1～2m のネザサが繁茂し、一部にススキが混生した状態となっていた。そのほか、クズやセイタカアワダチソウ、ワラビ、サルトリイバラ、ヤナギアザミなどの生育も確認された。

これら草地の各群落における植生の階層構造は、草本層の 1 層と単純で、多くの場所で植被率（植物が地面を覆う比率）は 90%以上と高かった。また、これら草地では、野焼きの実施や土地の改変後の経過年数などにより樹木の侵入がほとんどないため、階層構造が単純で、草本類が密生していた。

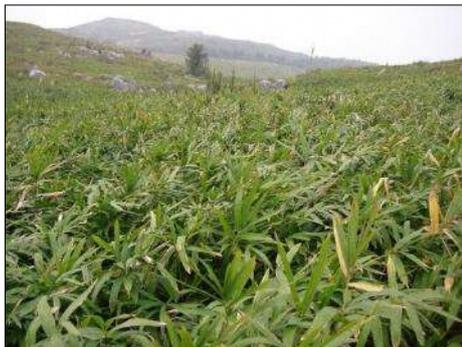
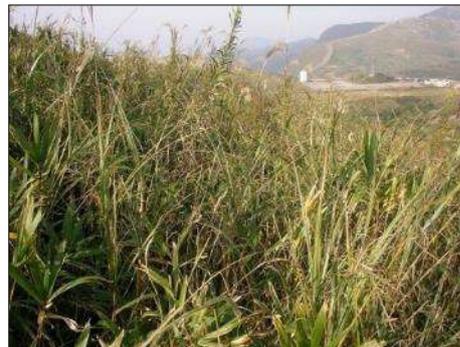
写真 77 ススキ-ネザサ群落の外観

平尾台の台地上では、野焼きが行われることによって植生がススキ-ネザサ群落に維持されている。例年、野焼きが行われる範囲と野焼きの行われない範囲の植生を比較すると、写真 77 に示すように、野焼きが行われる場所の植生は、一面がネザサに覆われ、群落の高さは約 1m 程度であるが、野焼きが行われない場所の植生は、ネザサ以外のセイタカアワダチソウなどの植物の侵入が目立ち、群落の高さは 1.5～2m 程度と高くなっていた。

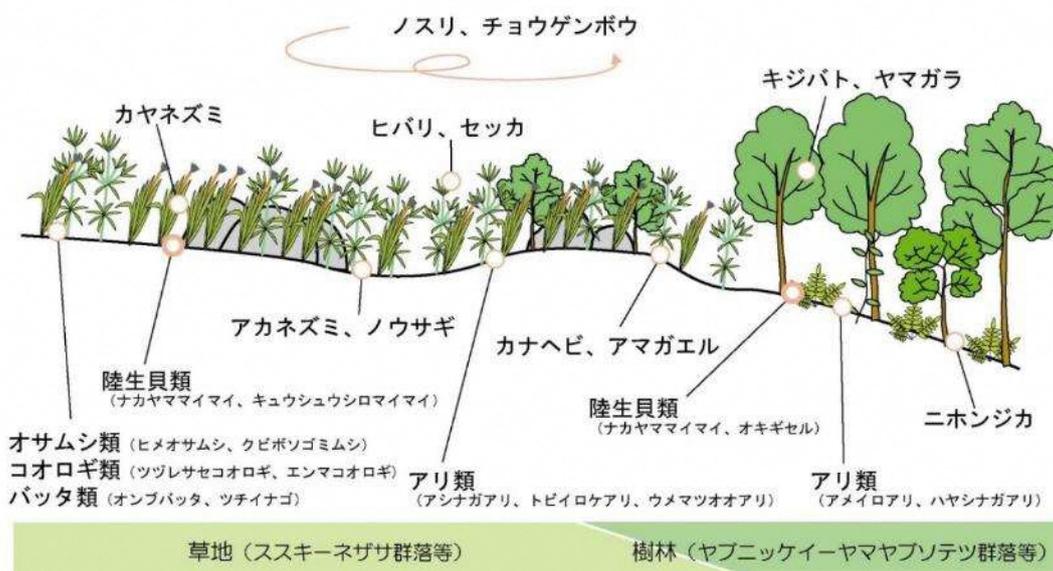
図 166 調査地域における動物の分布

ススキ-ネザサ群落等の草地における動物の分布と環境の利用状況（餌場、繁殖場等の利用）を整理する（図 166、写真 78）。

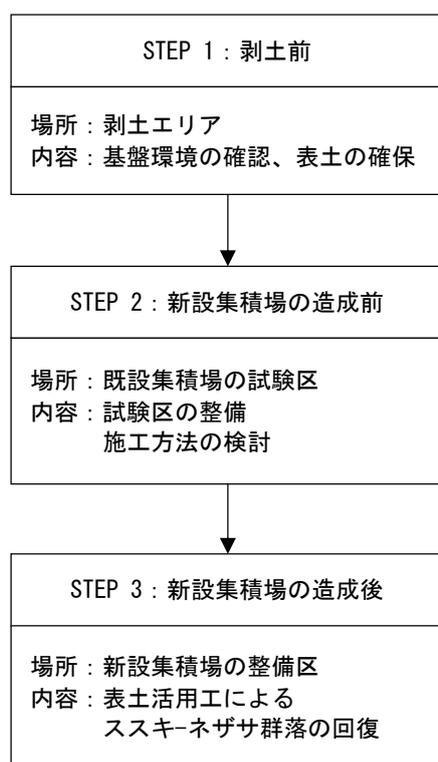
図 167 生態系の環境保全措置の概要

生態系の環境保全措置としては、新設集積場の法面の整形に剥土エリアの表土を用いることにより、植生を早期に回復し、動物の生息環境となるように整備する。実施内容は図 167 に、実施場所は図 168 に示すとおりである。

新設集積場の表面積は 23 万 m² となる見込みであり、このように大規模なススキ-ネザサ群落の緑化の試みは前例がないことから、施工前に基盤環境の確認と試験施工、施工方法の検討を行った。剥土エリアでは、剥土を行う前にススキ-ネザサ群落の根の深さ等の基礎情報を収集した (STEP 1)。

既設集積場の試験区では、黒土混入率による植被率、生育速度及びガリーの形成の違いを確認するため、法面と犬走りにおいて合計 6 区画を整備して植生の回復を比較し (STEP 2)、新規集積場では表土の黒土混入率は 30% で施工することとした (STEP 3)。

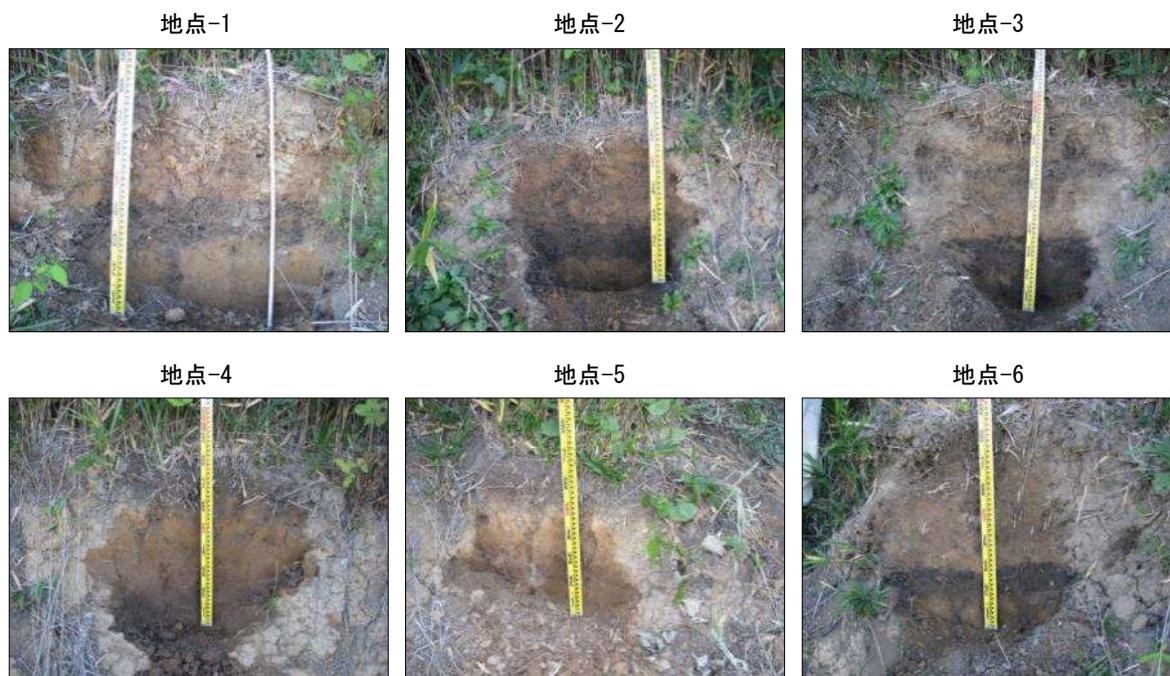
写真 79 ススキ-ネザサ群落の掘削断面

改変エリアのススキ-ネザサ群落を対象に、基盤環境（根の分布（深さ）、土壌の種類・厚さ）を確認した。調査結果は表 79 に、ススキ-ネザサ群落の掘削断面は写真 79 に示すとおりである。

ネザサの草丈が 120～160cm の地点においては地下茎が 18～68cm の深さで見られ、その平均は 35cm であった。また、地表付近に存在する根・種子を含む黒土の厚さは 15～20cm であった。

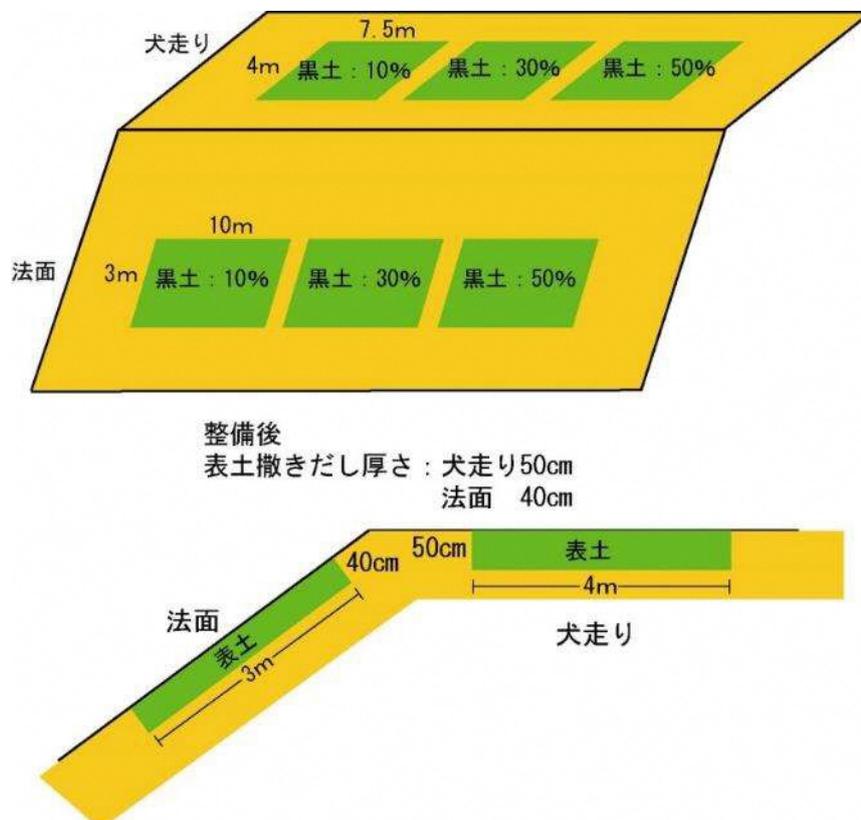
図 169 試験区の区画条件

ススキ-ネザサ群落の移植後の生育状況は、地形と表土の厚さの生育基盤の違いにより異なると考えた。既設集積場では、生育基盤の違いによるススキ-ネザサ群落の生育速度の違いを把握するため、表土の条件の異なる区画を犬走りと法面にそれぞれ 3 区画（約 30 m²/区画）を整備した（図 169）。

- ・ 掘削深度 約 30cm → 黒土 50%、赤土 50%
- ・ 掘削深度 約 50cm → 黒土 30%、赤土 70%
- ・ 掘削深度 約 100cm → 黒土 10%、赤土 90%

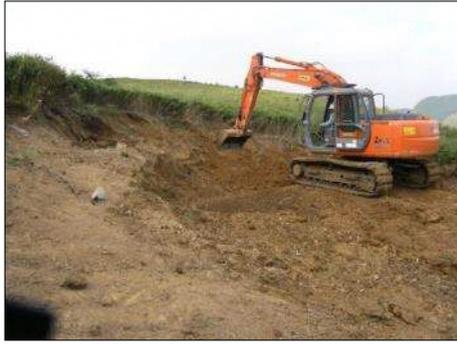
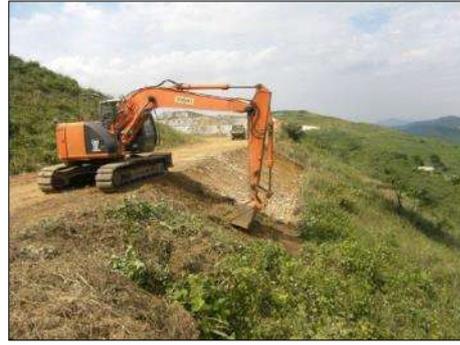
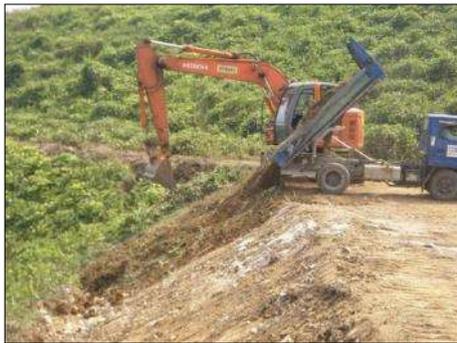
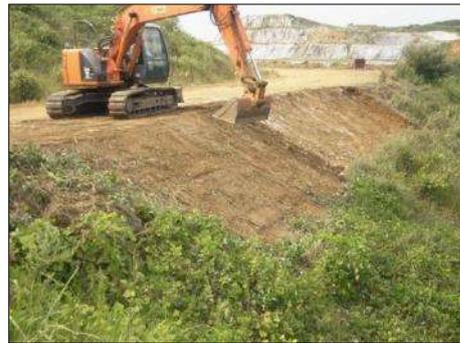
写真 80 施工の状況

施工の状況は写真 80 に示すとおりである。表土は、ススキ-ネザサ群落が成立している場所で確保した。掘削した断面を確認すると、地表から 15~20cm にススキ-ネザサ群落の根や種子を含む黒土が存在し、これより下層は赤土であった。実験に用いる表土は掘削深度を下記の 3 ケースとすることにより、黒土混入率を 50%、30%、10%とした。犬走りと法面では、現況地盤をそれぞれ約 50cm と約 40cm 剥ぎ取り、ここに同量の表土を撒きだし、施工後に表土が流亡しないように敷きならした。施工完了後の試験区の外観は写真 81 に示すとおりである。

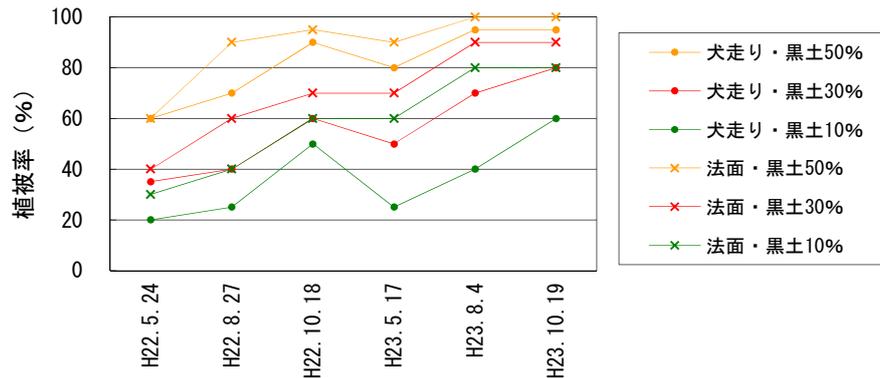
図 170 試験区の植被率

平成 23 年 10 月の植被率は、黒土混入率 50%の区画で高く、犬走り 95%、法面 100%であった。黒土混入率 30%の区画は 70%と 90%、黒土混入率 10%の区画は 40%と 80%であり、施工から 2 年が経ち、混入率に応じた植被率がみられた。黒土混入率 50%と 30%は、いずれの区画も植被率 80%を超えており、同等の繁茂状況がみられた。法面における土壌の流亡は、いずれの区画もほとんどみられなかった。

備考) 植被率は、対象区域のうち植物に被われた場所の割合を目視でとらえ記録したものである。

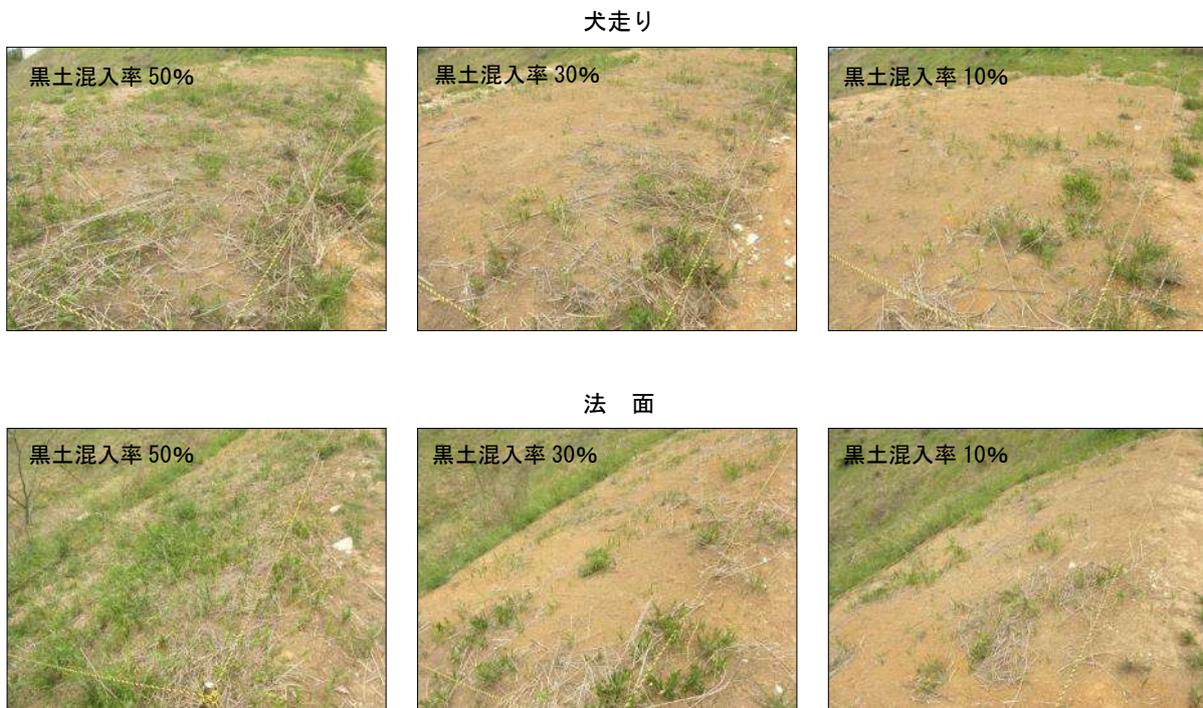
写真 82 試験区の状況（平成 22 年 5 月 24 日）

試験区の植被率は図 170 に、定点写真は写真 82～写真 84 に示すとおりである。

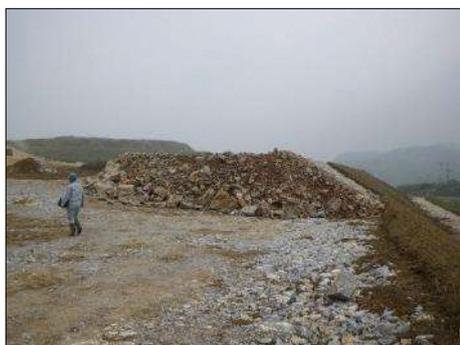
写真 85 撒き出し前の状況

新設集積場では、試験施工の結果から黒土混入率 30%の表土を法面に撒き出して植生を回復することとした。剥土エリアでは掘削深度 50cm で表土を剥ぎ取り、集積場で撒き出すまで一時的に積み上げて保管する。保管期間が長くなると乾燥により枯死することが考えられるため、3 カ月以内に施工することとした（写真 85～写真 88）。

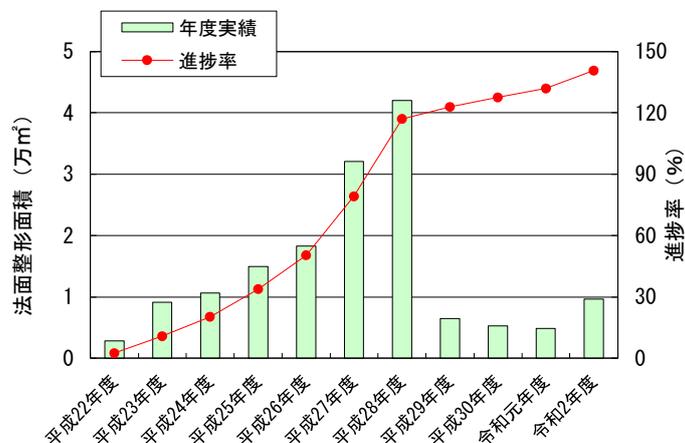
図 171 法面整形の進捗

新設集積場における植生の回復の作業は、これまでに計画面積の 141%を完了している（図 171）。なお、平成 28 年 3 月以降は、拡大した集積場を対象に表土活用工を行っており、集積場の造成が完了するまで継続する計画である。

備考) 工事の進捗率が 100%を超えるのは、平成 28 年度に現計画で拡大した集積場を表土活用工の対象としたためである。

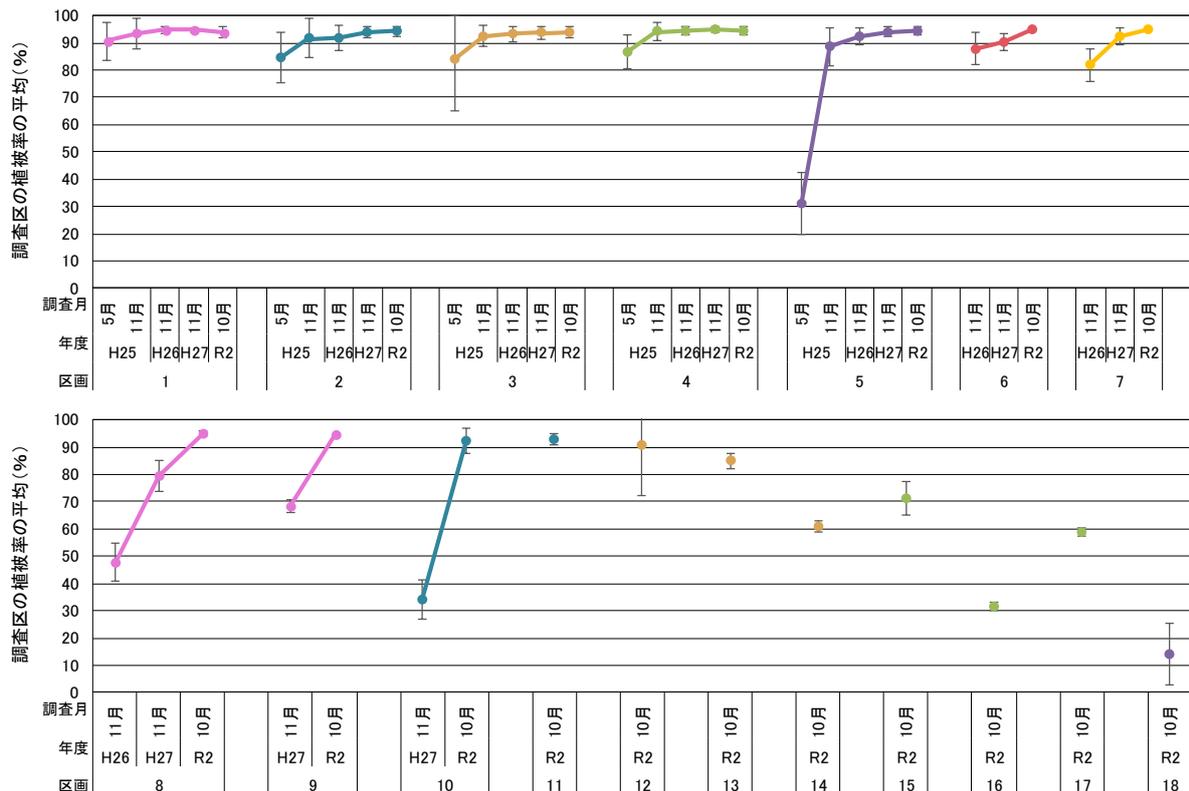
図 173 区画 1～区画 18 の植被率の経時変化
(平成 25 年 5 月～令和 2 年 10 月の平均値±標準偏差)

各区画における植被率の推移は図 173 に示すとおりである。施工から 5 年以上経過した区画 1～区画 6 では、植被率が 90%以上となっており、植生の回復がみられた（写真 89）。

平成 28 年度以降に新設した区画 7 以降の集積場では、区画 7、区画 8 で植被率が 80～90%、区画 9、区画 10、区画 12 で 60～70%、区画 11 で約 30%、区画 13 で約 15%となっており、これまでの推移をみると、いずれの区画も今後、植被率の増加（＝植生の回復）が見込まれる。

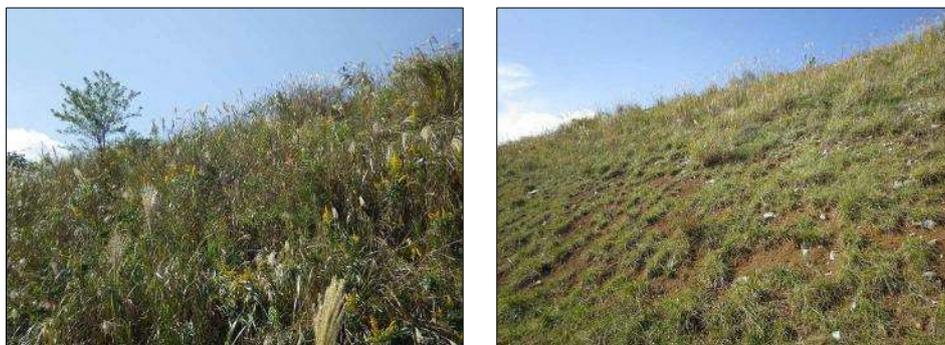
写真 89 新設集積場の状況

(左：施工後 5 年以上が経過した区画 1～区画 5、右：施工後 5 年未満の区画 11～区画 18)

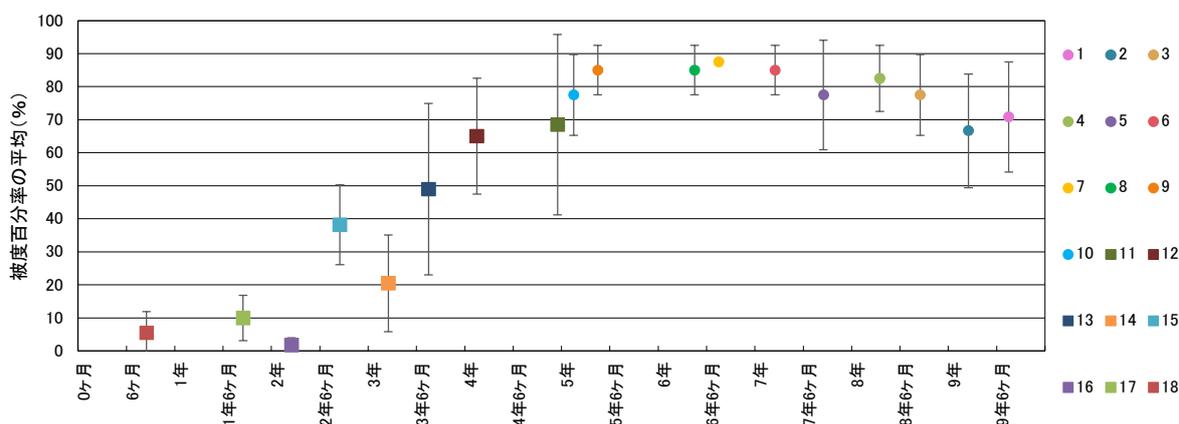
図 174 区画 1～区画 18 のススキ・ネザサの被度（平均値±標準偏差）

ススキ・ネザサの被度は、区画 1～区画 7 で 65%以上と高く、一方で施工から 8 年半以上が経過した区画 1～区画 3 は、セイタカアワダチソウ、ヨモギなどのその他の草本類（低木を含む）の被度が高くなる傾向がみられ、区画 1 の一部には、高さ 3～5m のアカメガシワ、クマノミズキ、ヌルデ等の低木の侵入がみられた。

施工後の初期は、区画 13～区画 17 でみられるように、セイタカアワダチソウやヨモギなどの草本類が優占するが、その後はこれらの植物の生育が抑制されススキ・ネザサが優占する群落になっており、いずれの区画においても同様の植生に遷移するものと予測される。

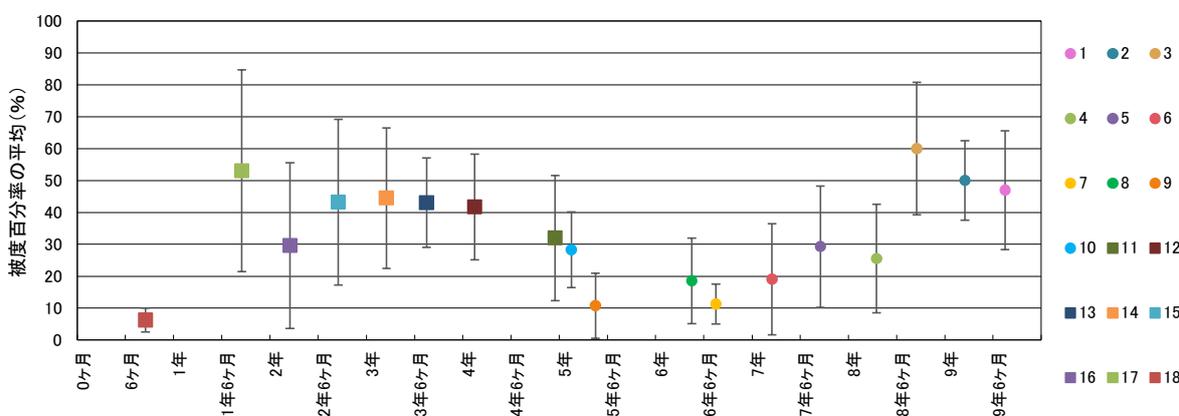
図 175 区画 1～区画 18 のその他草本類（低木を含む）の被度（平均値±標準偏差）

なお、ススキ・ネザサ群落に加えて、その他草本類の植被率が高くなった区画 1～区画 3 は、樹林が分布する迷路カルストの直近に位置しており、迷路カルストに繁茂する樹木の一部が進入しているものと考えられる。

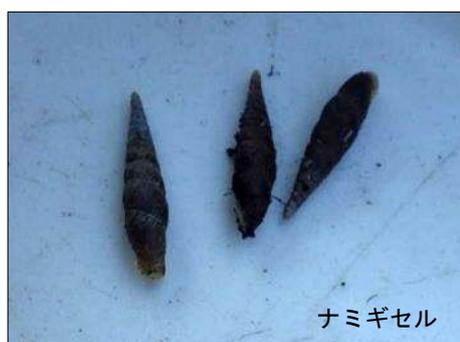
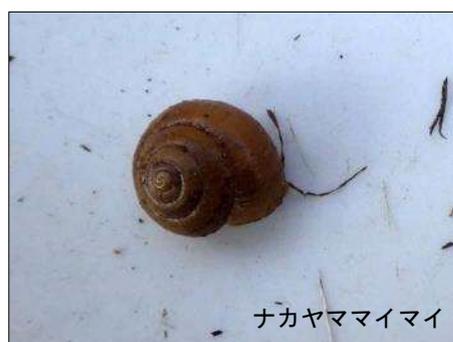
写真 90 確認された陸生貝類

最新の令和 2 年度における陸生貝類の確認個体数と植被率は表 83 に示すとおりであり、新設集積場ではナミギセル、フリーデルマイマイ、キュウシュウシロマイマイ、ナカヤママイマイの 4 種を確認した（写真 90）。
