■ AI を活用した管路劣化診断

衛星画像と AI を活用した漏水調査の実証実験

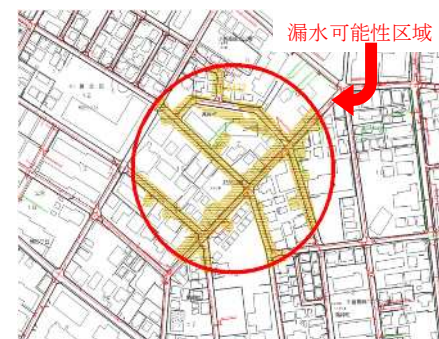
3. 漏水可能性区域（AI の解析結果）を本市のマッピングシステム上に直径 200m の円で表示（866 箇所）

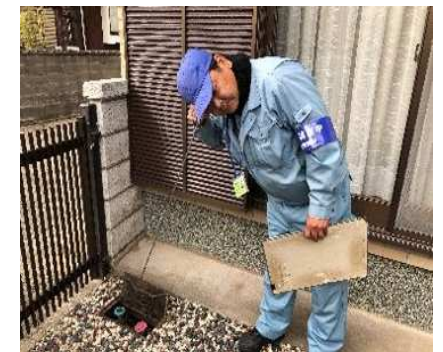
4. 漏水可能性区域内の 2 次調査を別途行う（現在実施中）
