令和5年7月10日
市民文化スポーツ局
生涯学習総合センター

八幡東生涯学習センター「1階 出入口」天井石膏ボードの剥落について

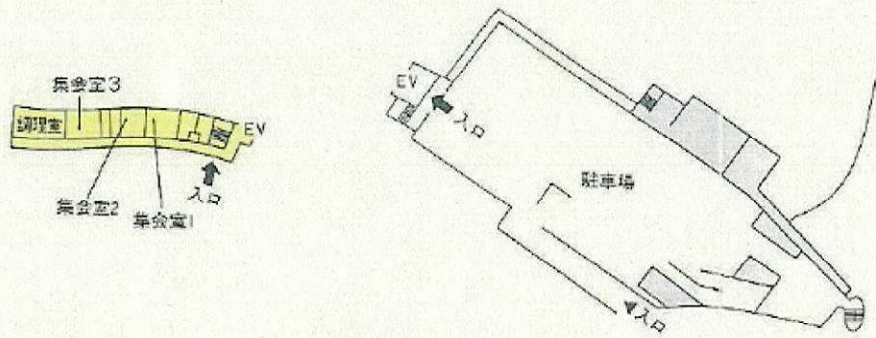
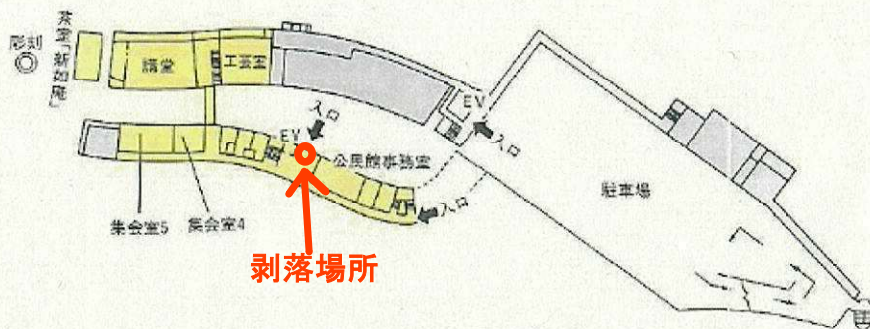
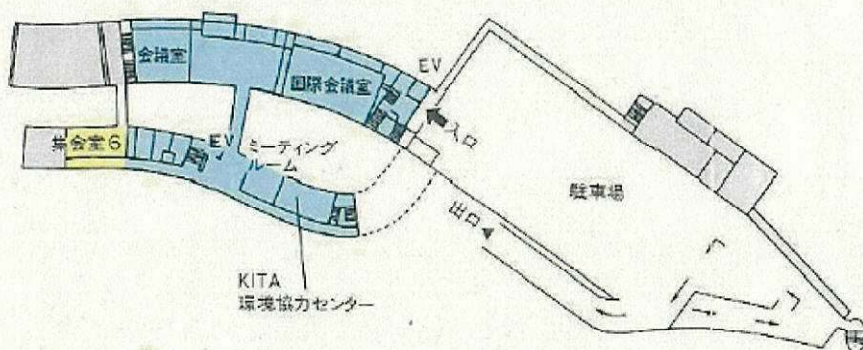
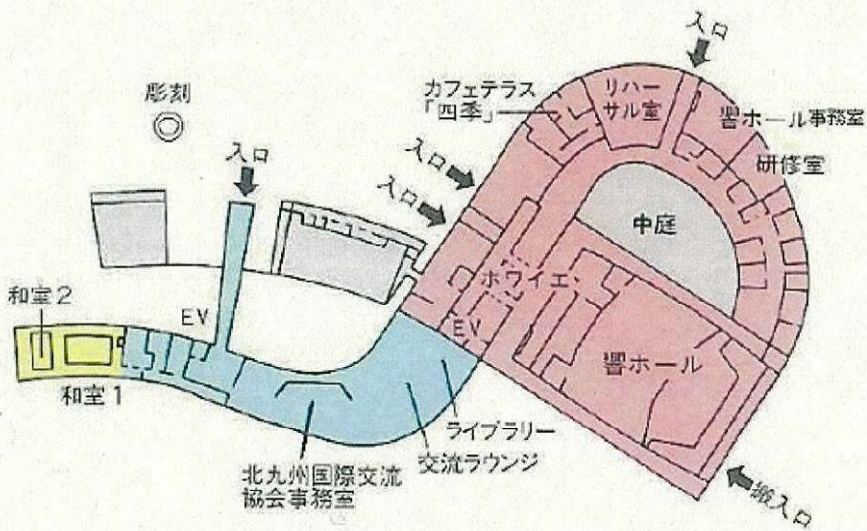
平面図

北九州市立八幡東生涯学習センター1階 出入口
(北九州市八幡東区平野1-1-1 国際村交流センター内)
※開設年月 平成5年7月

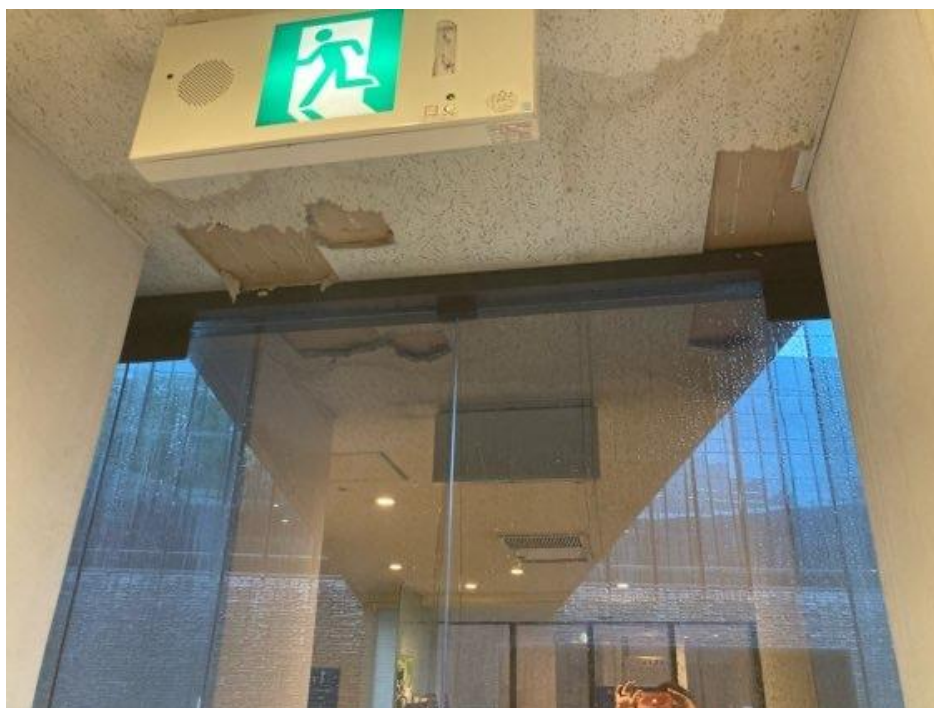
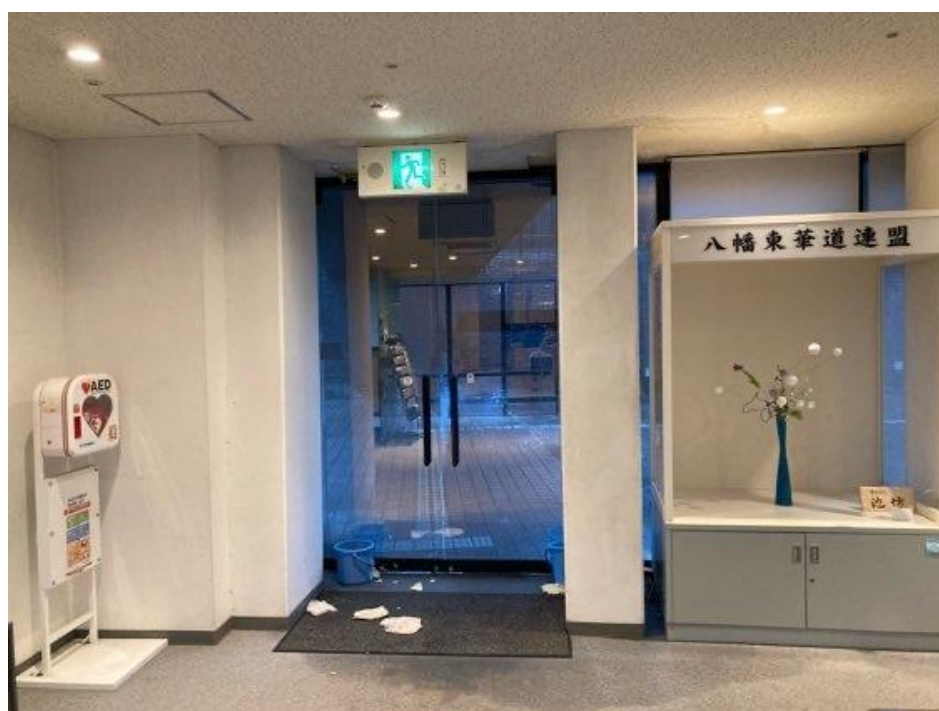
■ 1階 生涯学習センター出入口

令和5年7月7日から続く豪雨の影響で、八幡東生涯学習センター「1階 出入口」の天井石膏ボード(20cm四角、2か所)が剥落した。

八幡東生涯学習センター「1階 出入口」付近の上の渡り廊下部分で激しい雨漏りがあるため、その屋上部分の防水層の破れが想定される。

渡り廊下屋根の勾配により、建築物本体の天井に侵入した雨水を天井石膏ボードが吸収したため、剥落したものと考えられる。

八幡東生涯学習センター（国際村交流センター内）天井剥落状況 (2023年7月10日 9:00AM)

今後も雨天が継続する可能性があるため、令和5年7月11日(火)は臨時休館し、併せて点検を行う。

また、剥落した八幡東生涯学習センター「1階 出入口」は、修繕等により安全が確認されるまで使用禁止とする。
