令和5年7月10日  
北九州市上下水道局

## 大雨による下水道管漏水に伴う車両通行規制について

# 下水道管漏水箇所図

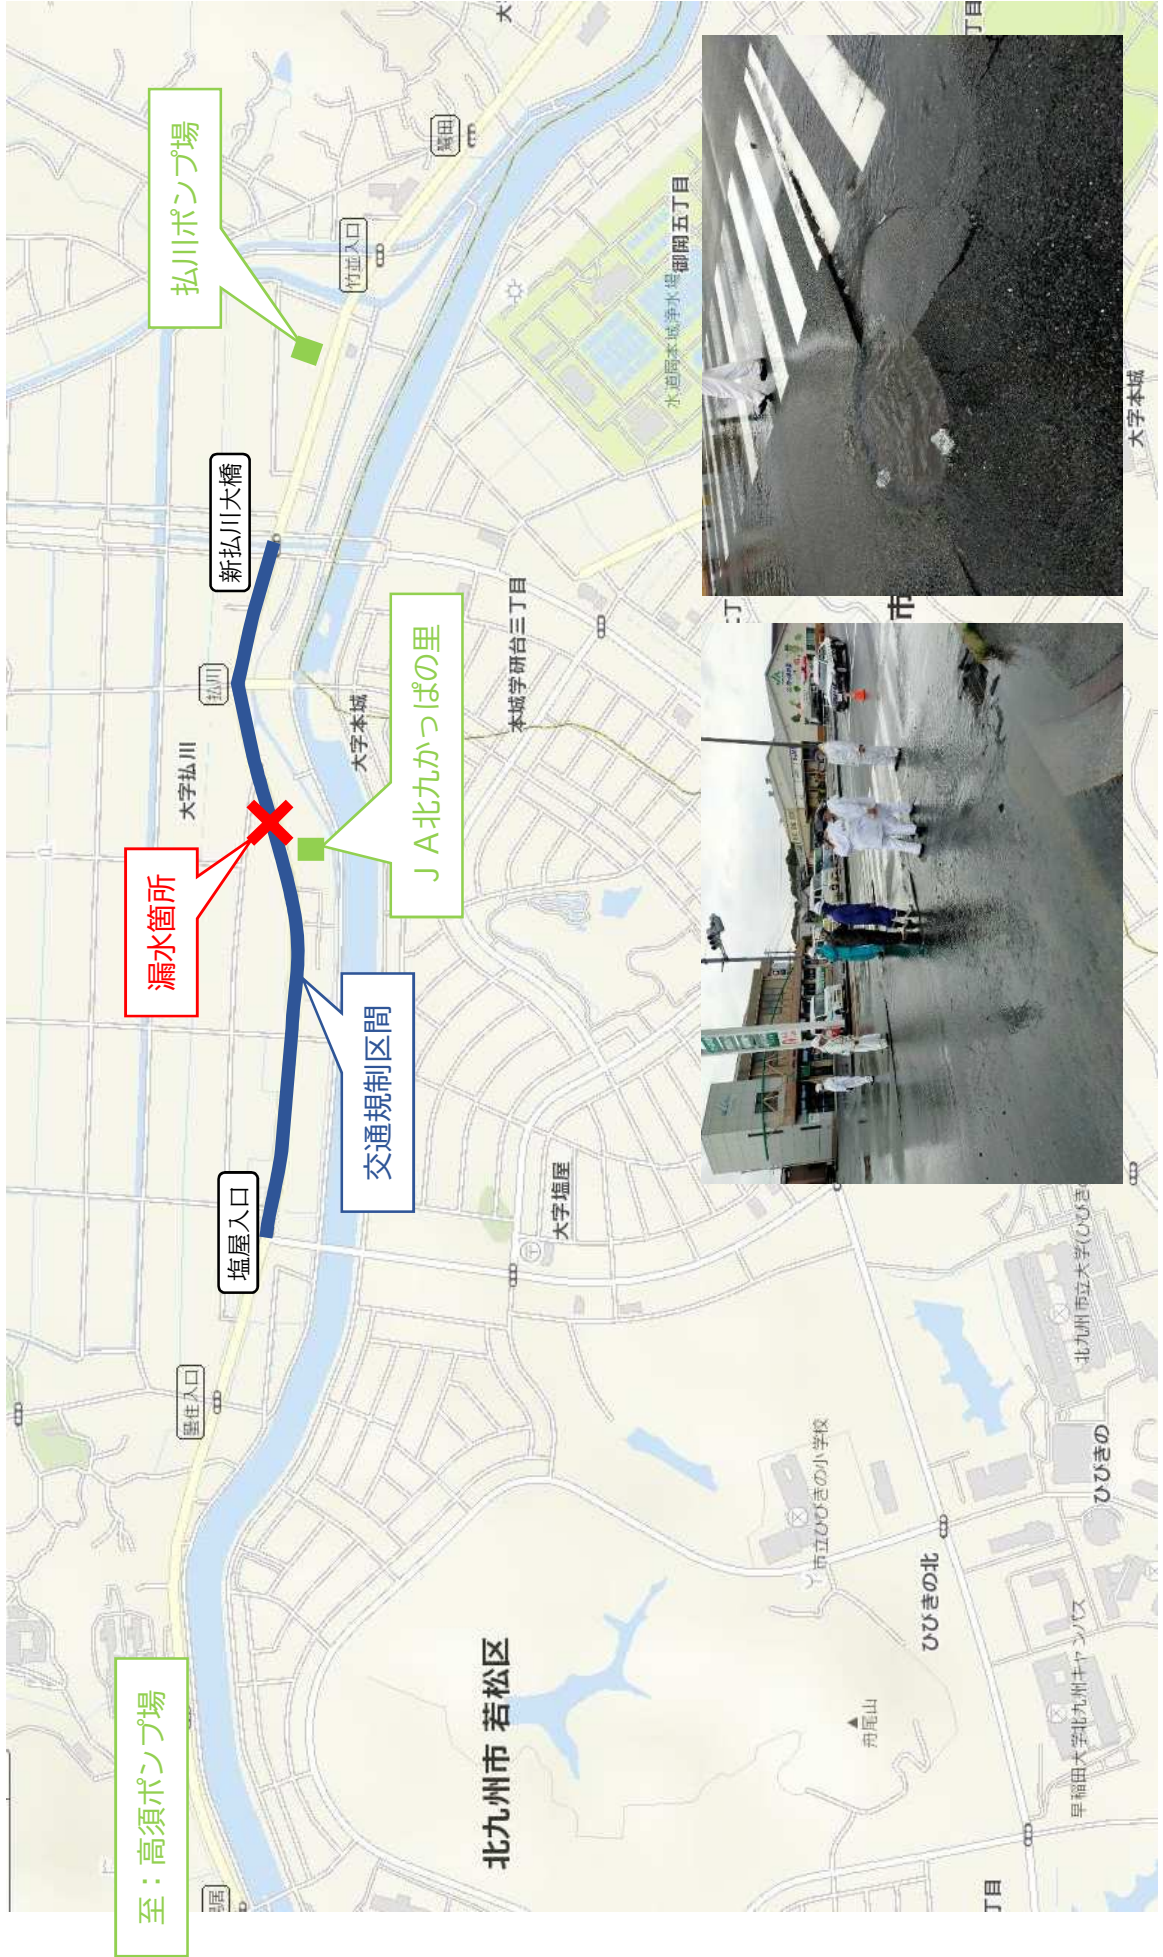
(3) 事故内容 下水道管からの漏水

〔高須ポンプ場から払川ポンプ場までの下水道管  
鉄筋コンクリート管 φ1200(昭和61年布設)〕

漏水に伴う舗装の隆起 約7m(幅)×約10m(長さ)

2. 事故原因 大雨により払川ポンプ場への流入量が増加したため

3. 影響内容 車両通行規制 ※15時半より上下線ともに1車線開放済み
