## 4 施設の状況と現在の取組

### 4 施設の状況と現在の取組 (1)有形固定資産減価償却率 ①水道・水道用水供給事業

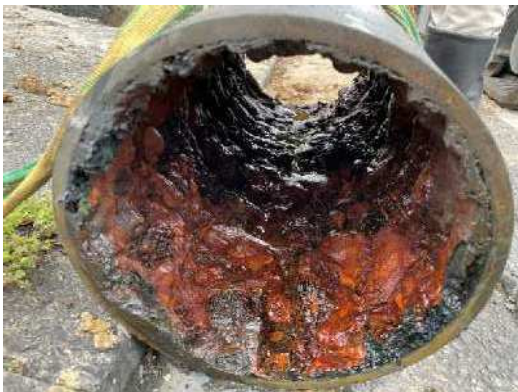
S38年以前に整備した水道管（配水管）

施設の老朽化によって、サービスの提供に支障が生じることに加え、  
道路陥没や法面崩壊などの二次被害が発生する可能性もある。

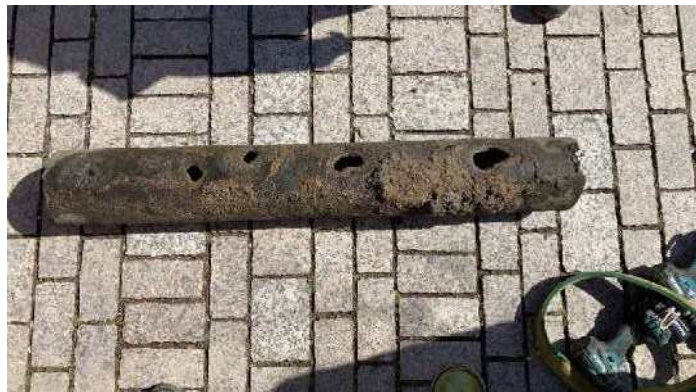
S53年に整備した水道管（配水管）

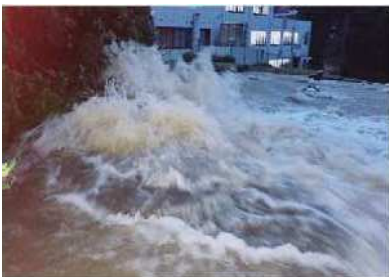
水道管の漏水事故

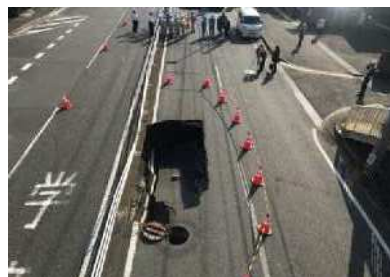
下水道管渠破損による道路陥没

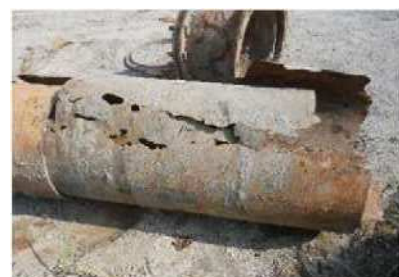
硫化水素により腐食した  
下水道管渠（圧送管）
