災害時のアスベスト飛散防止対策について

年　月　日
北九州市環境局

解体作業におけるアスベスト対策

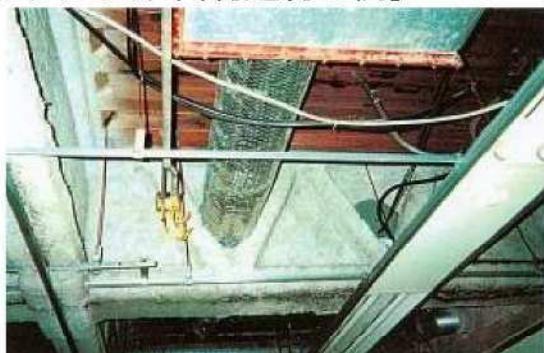
鉄骨造の梁・柱の耐火被覆

鉄骨造	鉄骨の耐火被覆（鉄骨全面に施工）
鉄骨造及び 鉄筋コンクリート造	機械室、ボイラー室、空調機室、電気室等 (石綿含有吹き付けの施工)
建築設備	空調機・温水等の配管（保温材）、 煙突等のライニング

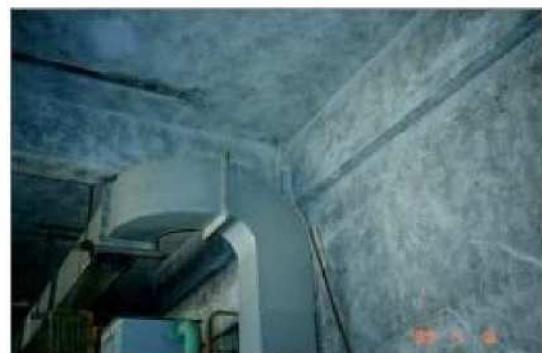
機械室の壁・天井の断熱

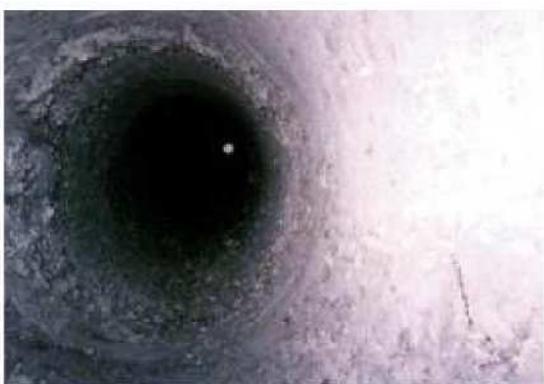
煙突の断熱材

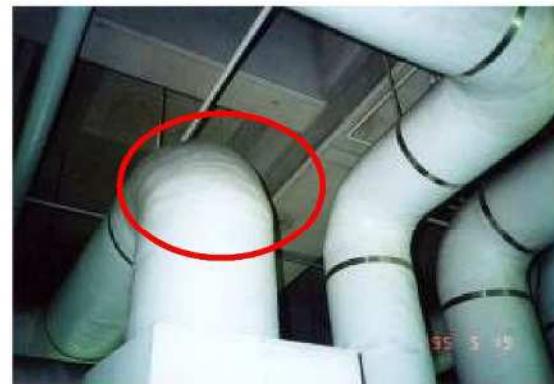
保温材（配管等）

- ② 断熱材や配管の保温材等についても、アスベストを含有するものが使用されていることがあるので、破損等の有無を確認する。

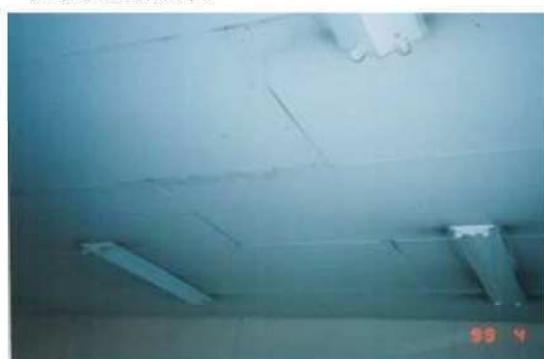
天井のスレート板

- ③ その他アスベスト含有建材（成形板等）についても、建材の破損等により石綿が飛散するおそれがあることから、注意が必要。

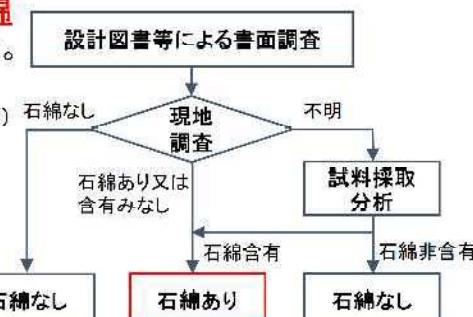
(右図の手順参照)

- 建築物等の解体・改造・補修工事を行う際は、**石綿含有建材の使用の有無を調査**する必要があります。

また、**事前調査の方法が法定化**されました。

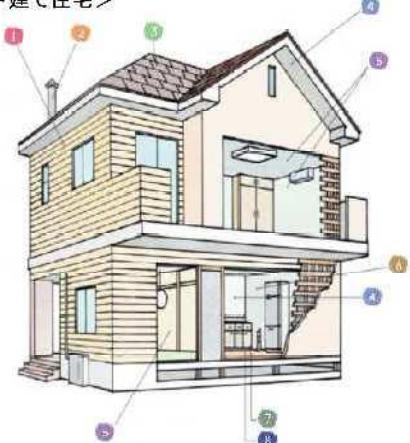
<戸建て住宅>

- ① 石綿含有窯業系サイディング
- ② 石綿含有建材複合金属系サイディング
- ③ 石綿セメント円筒
- ④ 石綿含有住宅屋根用化粧スレート
- ⑤ 石綿含有ルーフィング
- ⑥ 石綿含有けい酸カルシウム板第1種
- ⑦ 石綿含有せっこうボード
- ⑧ 石綿含有壁紙
- ⑨ 石綿含有ビニル床タイル
- ⑩ 石綿含有ビニル床シート
