旧門司駅舎跡 2区 発掘調査現地説明会

2024年10月19日(土)

旧門司駅舎跡 2 区

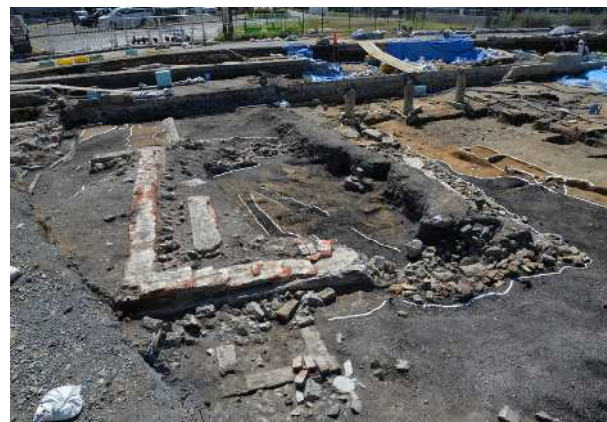
3号建物全景 (北から)

2号煉瓦遺構は1区の調査で3号建物とした遺構の続きで、L字状に残存している。その下部にはコンクリート礎盤と布基礎(3・7号)が確認でき、これらは方形に巡っていることから、煉瓦遺構も本来は方形に配置されていたと考えられる。

3号建物は、大正期に記載される「油倉庫」の位置に相当すると考えられ、この建物は明治、昭和の段階では確認できないため、門司駅の移転後に建築され、昭和になって貨物上屋の建築に伴って、解体されたと考えられる。

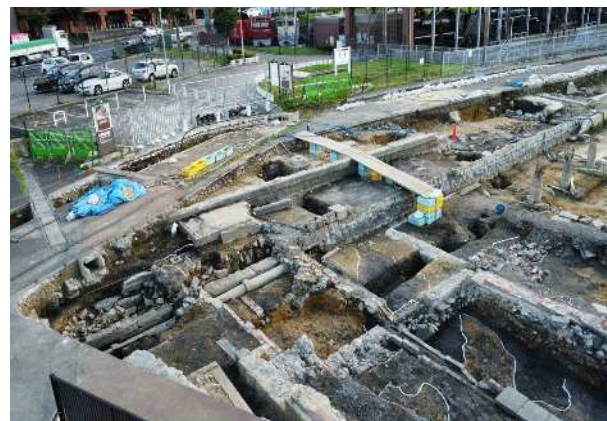
5号建物と周辺の遺構群 (北東から)

5号建物は、大正期の図面に記されている「倉庫」に相当するものである。昭和36年の空中写真(国土地理院撮影)には、まだ同規模の建物が確認できるが、昭和44年の空中写真では周辺は更地になっており、この間に解体されたことがわかる。また、石垣の北側には3号コンクリートが接続している。後に付け足されたものではあるが、西側が階段状となっており、倉庫の出入り口に付属する踏み段だと考えられる。

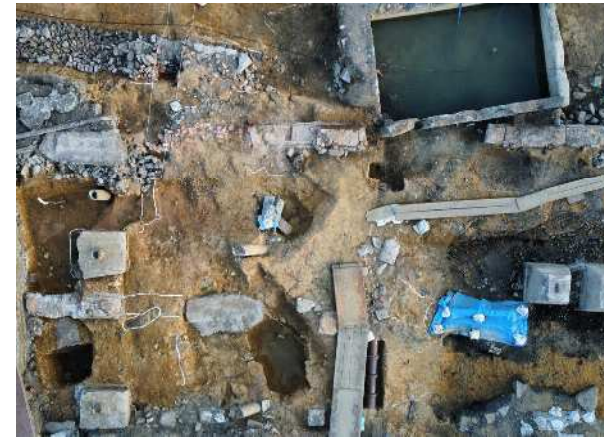
6号建物検出状況 (上が南東)

1・4号煉瓦遺構は間を1号コンクリート枡によって隔てられているが、一連の遺構だと考えられる。上部の削平が大きく、煉瓦は1～2段程度しか残っていないが、煉瓦下にコンクリート基礎が確認できる。また、9号煉瓦遺構は1・4号に並行しており、これらは同じ建物(6号建物)を構築していた可能性が高い。

6号建物は、明治～大正期の図面に記載される「貨(荷)物上屋」に相当する。また、この南側に位置する1・2・4号布基礎および4号石垣は大正期に新設されたと考えられる線路の両側面に位置するプラットホームに相当する。1・4号布基礎・4号石垣は貨物上屋(6号建物)に伴う平面三角形のプラットホームに、2号布基礎は大正期に建設される貨物上屋のプラットホームに位置する。

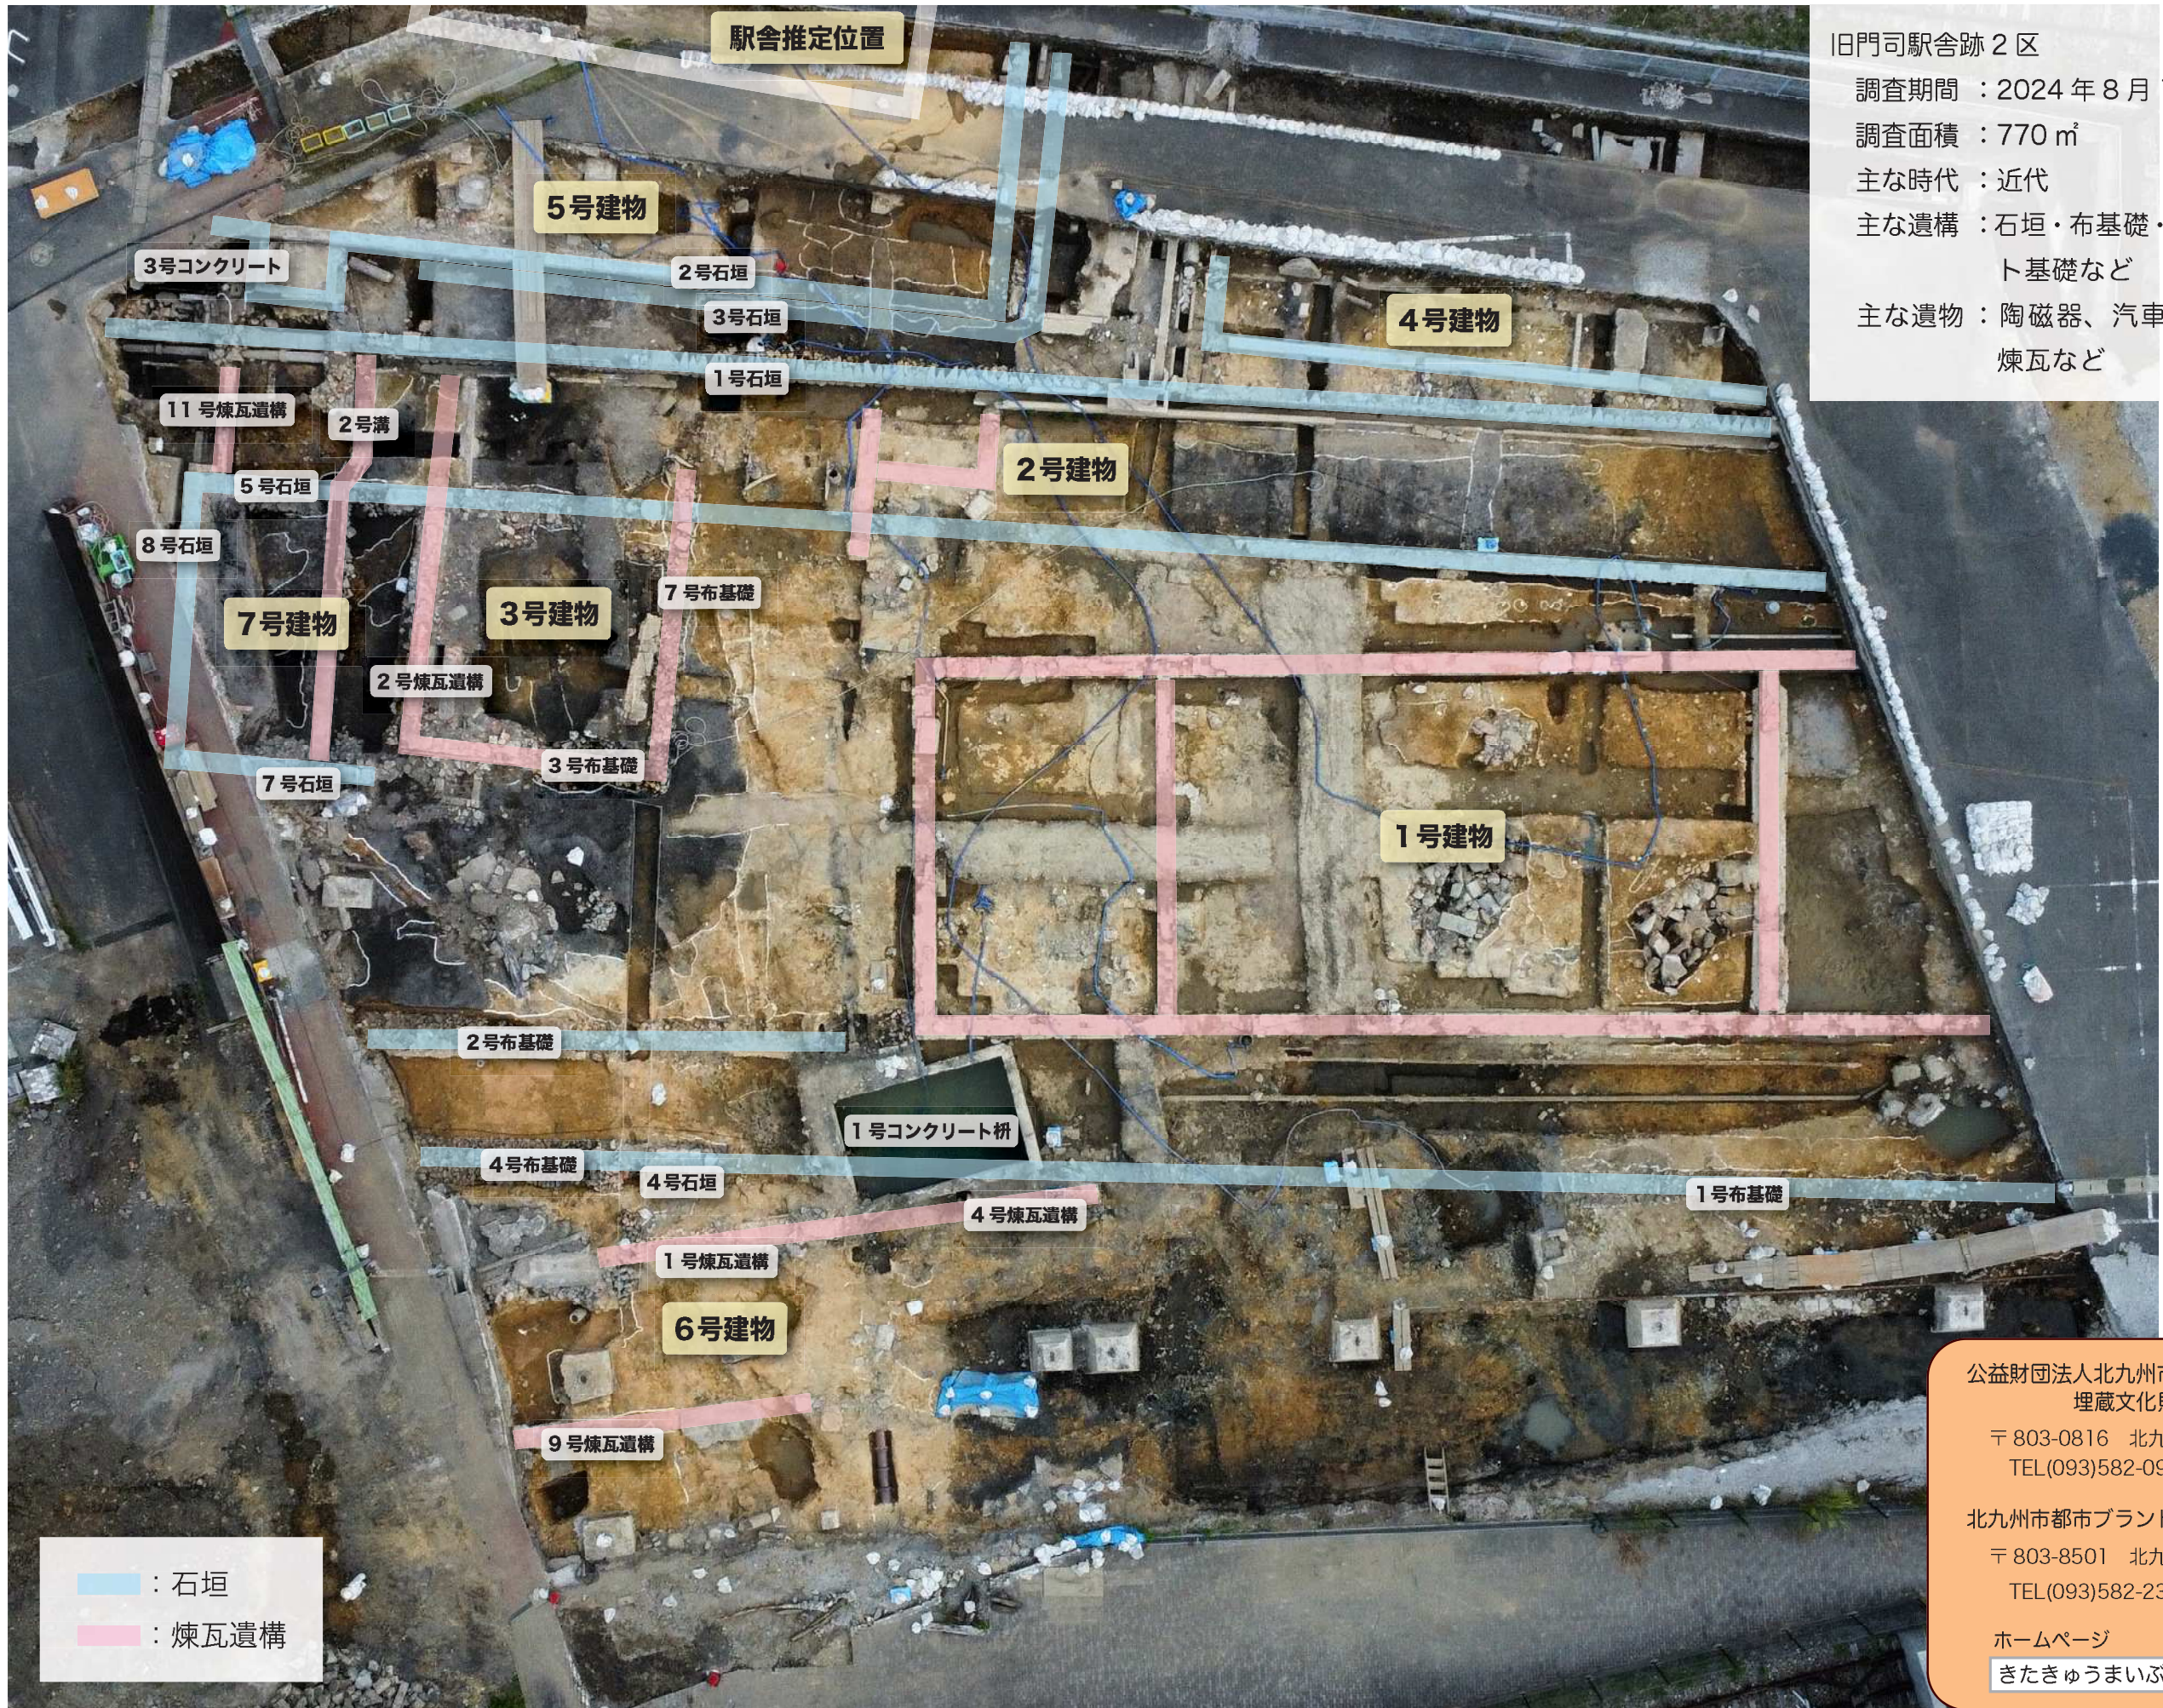
— : 石垣
 — : 煉瓦遺構

旧門司駅舎跡主な遺構配置図 (上が南東、縮尺任意)

今回の調査区では石垣9面・布基礎7条・煉瓦遺構13箇所・基礎15基・コンクリート枡3箇所・コンクリート柱5本・土管2本・鉄管2本・土坑3基・溝3条など多くの遺構が確認された。

石垣は調査区の南側と東側を中心に確認され、そのほとんどが間知石を布積みしたものである。1区の調査で確認された1～3号石垣は東側延長部分を確認している。
