旧門司駅舎跡 2区 発掘調査現地説明会

2024年10月19日(土)

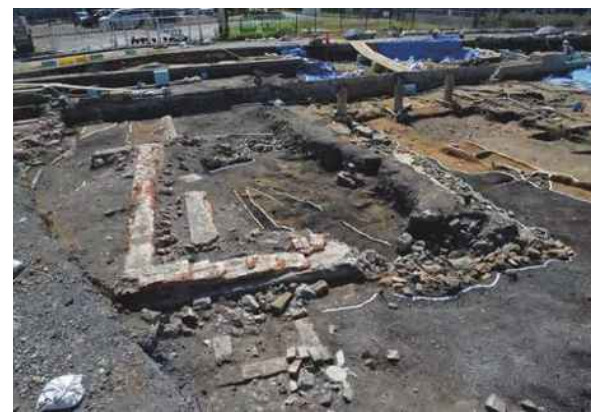
3号建物全景 (北から)

2号煉瓦遺構は1区の調査で3号建物とした遺構の続きで、L字状に残存している。その下部にはコンクリート礎盤と布基礎(3・7号)が確認でき、これらは方形に巡っていることから、煉瓦遺構も本来は方形に配置されていたと考えられる。

3号建物は、大正期に記載される「油倉庫」の位置に相当すると考えられ、この建物は明治、昭和の段階では確認できないため、門司駅の移転後に建築され、昭和になって貨物上屋の建築に伴って、解体されたと考えられる。

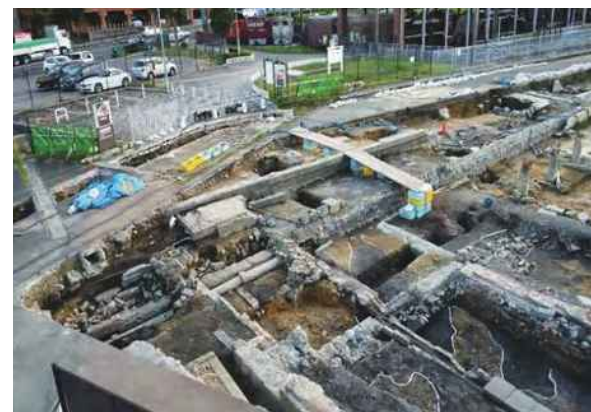
5号建物と周辺の遺構群 (北東から)

5号建物は、大正期の図面に記されている「倉庫」に相当するものである。昭和36年の空中写真(国土地理院撮影)には、まだ同規模の建物が確認できるが、昭和44年の空中写真では周辺は更地になっており、この間に解体されたことがわかる。また、石垣の北側には3号コンクリートが接続している。後に付け足されたものではあるが、西側が階段状となっており、倉庫の出入りに付随する踏み段だと考えられる。

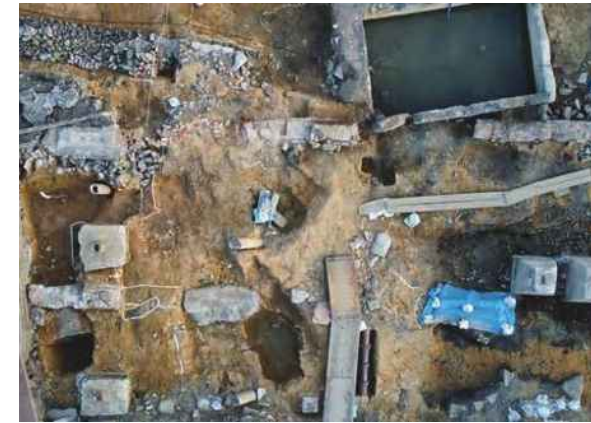
6号建物検出状況 (上が南東)

1・4号煉瓦遺構は間を1号コンクリート柵によって隔てられているが、一連の遺構だと考えられる。上部の削平が大きく、煉瓦は1～2段程度しか残っていないが、煉瓦下にコンクリート基礎が確認できる。また、9号煉瓦遺構は1・4号に並行しており、これらは同じ建物(6号建物)を構築していた可能性が高い。

6号建物は明治～大正期の図面に記載される「貨(荷)物上屋」に相当する。また、この南側に位置する1・2・4号布基礎および4号石垣は大正期に新設されたと考えられる線路の両側面に位置するプラットホームに相当する。1・4号布基礎・4号石垣は貨物上屋(6号建物)に伴う平面三角形のプラットホームに、2号布基礎は大正期に建設される貨物上屋のプラットホームに位置する。

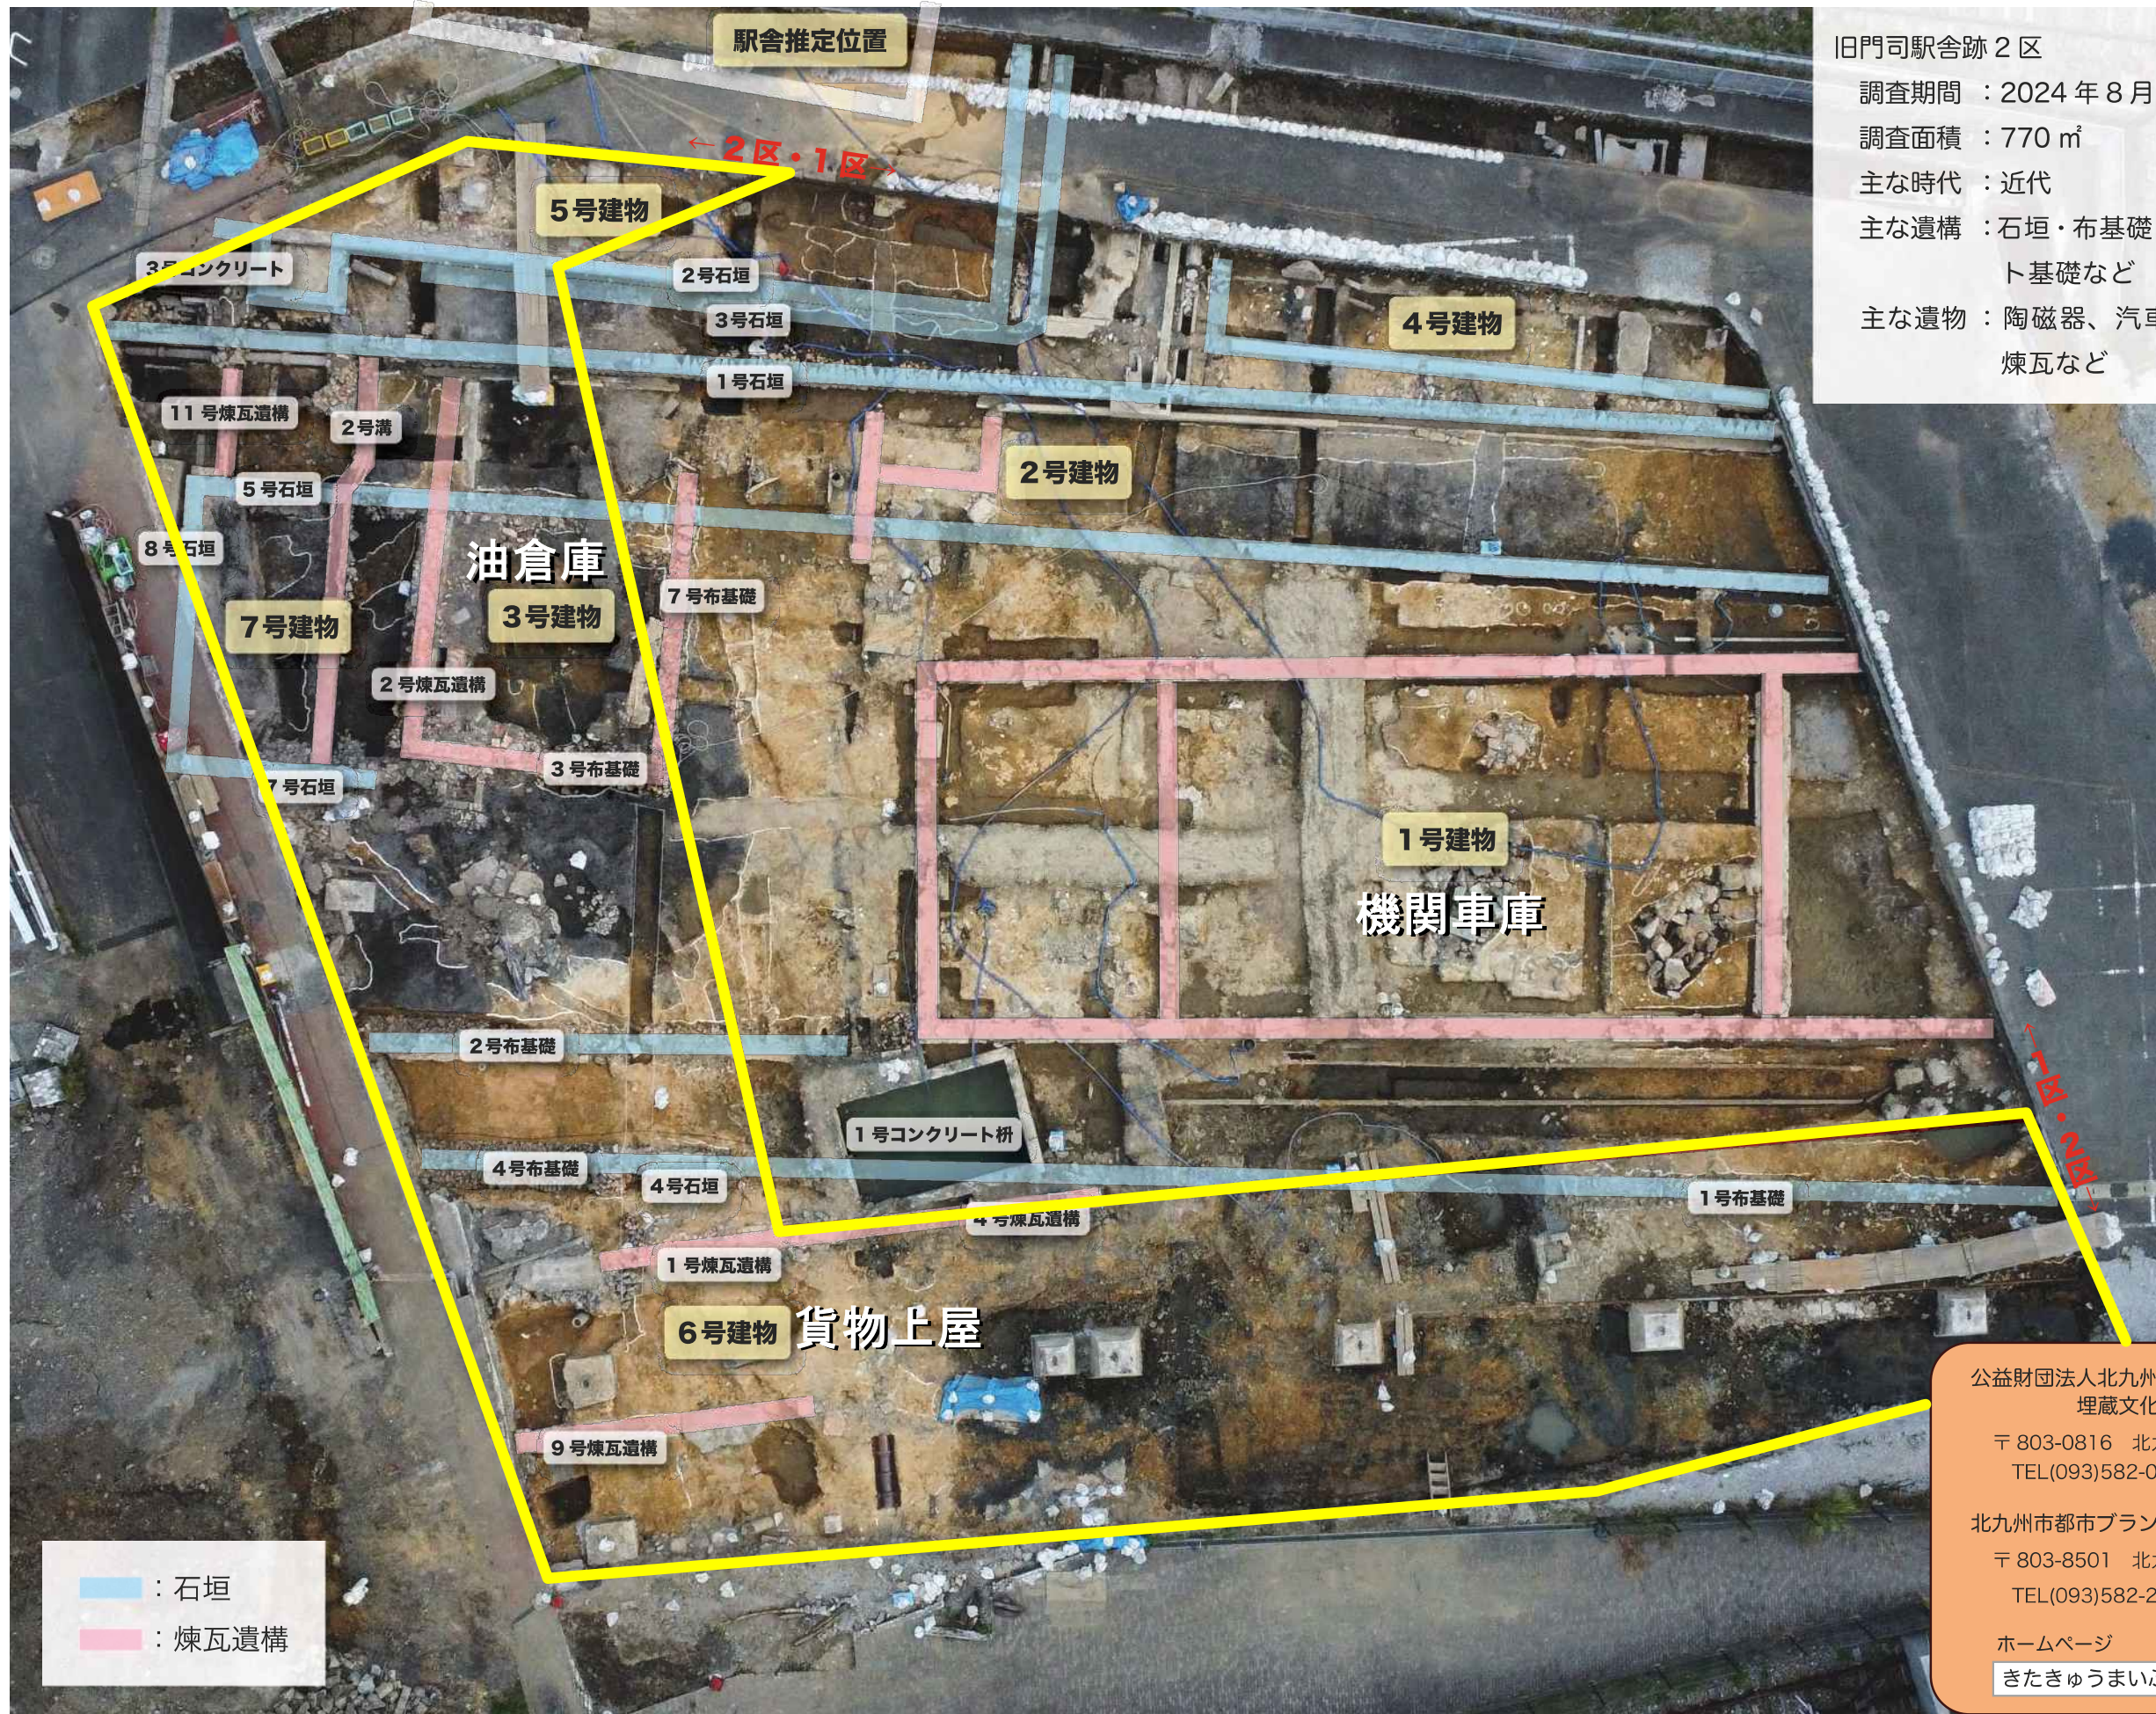
旧門司駅舎跡主な遺構配置図（上が南東、縮尺任意）

旧門司駅舎跡 2区
 調査期間 : 2024年8月26日~11月終了予定
 調査面積 : 770㎡
 主な時代 : 近代
 主な遺構 : 石垣・布基礎・煉瓦遺構・コンクリート基礎など
 主な遺物 : 陶磁器、汽車土瓶、ガラス瓶、瓦、煉瓦など

— : 石垣
— : 煉瓦遺構
