「北九州市立小倉南体育館」における利用者の事故について

## 北九州市立小倉南体育館の移動式バスケットゴール操作中の 感電事故に関する報告書

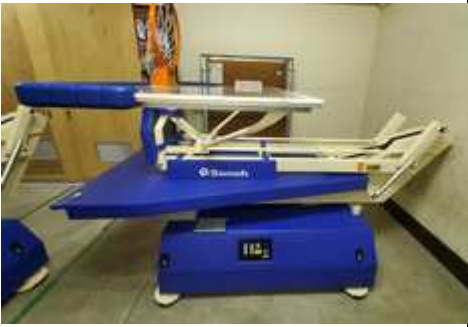
移動式バスケットゴール利用者へ、アース付き仕様(3口)の電源プラグに対し、通常のプラグ（2口）の延長コードを感電の可能性を認識せずに貸出していた。そのため、利用者は接続が不完全な状態で使用することとなり、本事案が発生した。

本体の電源プラグの形状に適したアース付きプラグ用延長コードに交換する。備品の貸出にあたり、使用方法のマニュアル整備や、安全教育を再徹底し、安全管理体制の強化を図る。

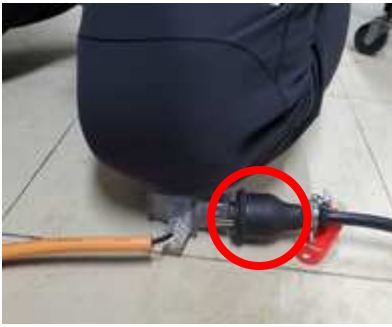
事故内容：同施設の利用者が移動式バスケットゴールの片付け中に電源プラグに接触した状態で通電したことにより、感電した。目立った外傷等はないが念のため 4～5 日の検査入院となった。

| 電動昇降<br>移動式バスケットゴール | 電極に触れた時の状態 | プラグの接続が不完全状態 |
