北九州PCB処理事業について

「第38回北九州市PCB処理監視会議」を、平成29年7月11日に開催しましたので報告します。

北九州PCB廃棄物処理施設の環境モニタリング結果について

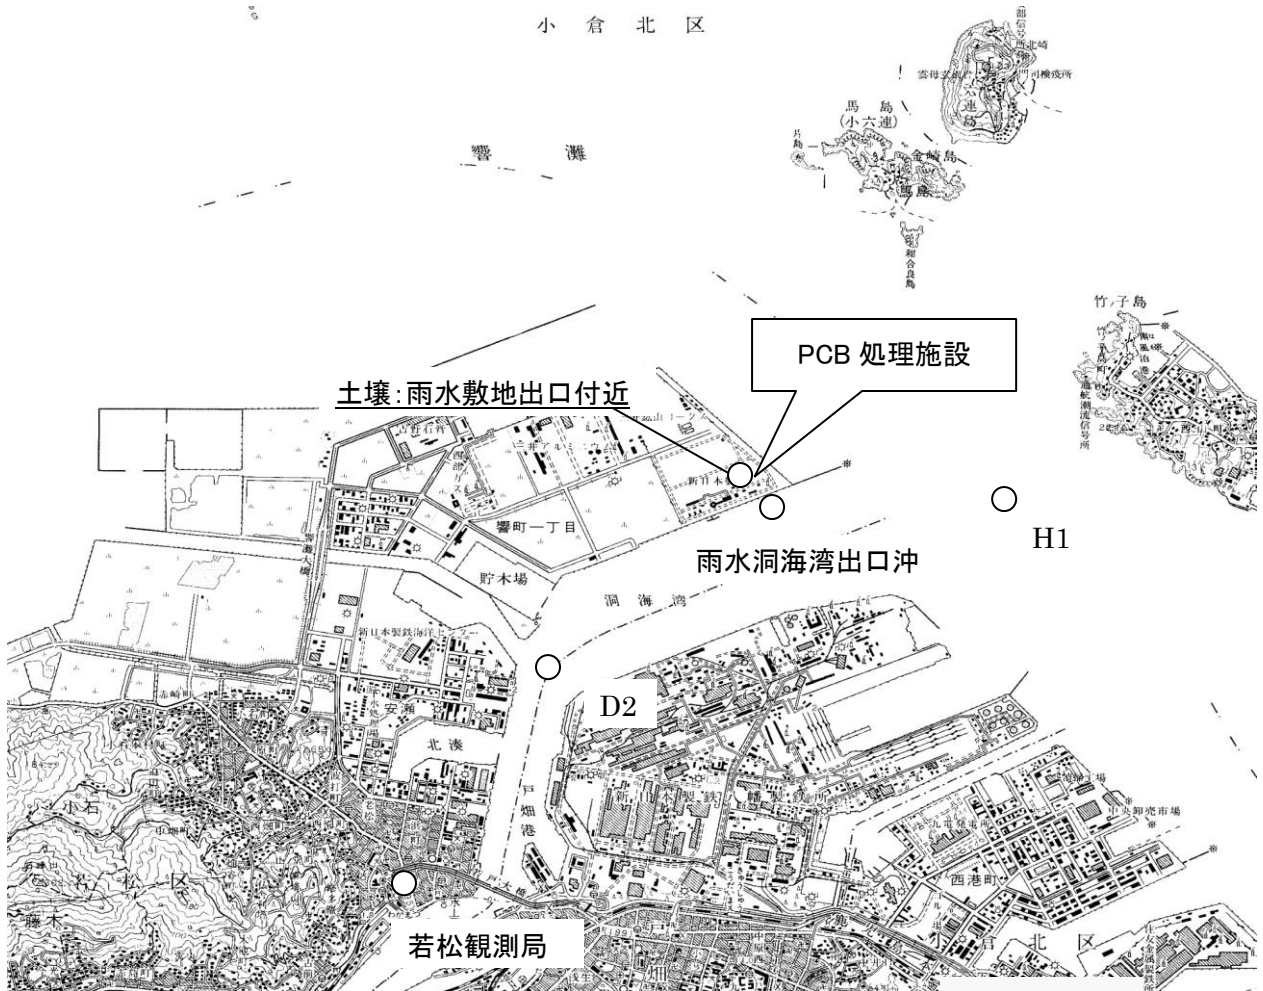
【北九州市の調査地点図】

区分	媒体	調査地点	調査項目	調査頻度 (回/年)	年間 検体数	
周辺環境	大気	若松観測局 北九州市若松区本町3-13-1 (若松市民会館屋上)	PCB	4	4	
			ダイオキシン類	4	4	
			ベンゼン	12	12	
	海水	洞海湾(D2)、響町(H1) ※環境基準点	PCB	2	4	
			ダイオキシン類	2	4	
	底質	洞海湾(D2) ※環境基準点	PCB	1	1	
			ダイオキシン類	1	1	
	排出源直近の環境	海水	雨水洞海湾出口沖	PCB	1	1
				ダイオキシン類	1	1
		土壌	雨水敷地出口付近	PCB	1	1
				ダイオキシン類	1	1
	排出源	排気	排気出口(12箇所) 換気出口(3箇所)	PCB	2	27
ダイオキシン類				2	27	
ベンゼン				2	23	
排気		排気出口のうちプラズマ溶 融分解系(2箇所)	硫黄酸化物	2	4	
			窒素酸化物	2	4	
			塩化水素	2	4	
			ばいじん	2	4	
下水		排水渠	PCB	3	3	
雨水		雨水ます	PCB	1	1	
			ダイオキシン類	1	1
