(常任委員会資料)

平成28年7月13日  
教 育 委 員 会

## 学校施設におけるモルタル剥落について

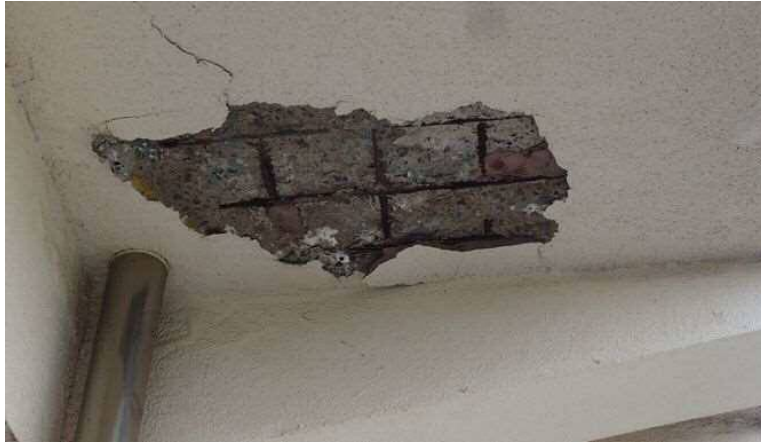
## 中原中学校外壁モルタル剥落について

平成28年6月16日、校舎4階ベランダの天井部分のモルタルが80cm×30cmの範囲で剥落。

約80cm×約30cmの範囲剥げ落ちている。

これを受け、全ての市立学校(園)212校に対して、業者による緊急点検を実施するとともに、応急補修工事を行う予定。

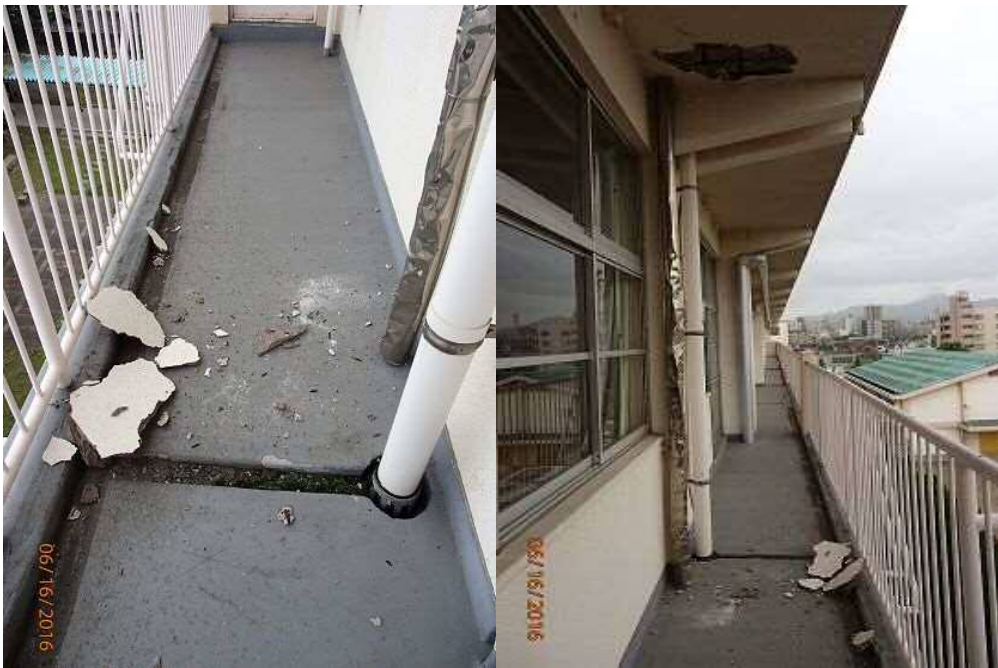
コンクリート片50cm×30cm×5cm(厚さ)、重さ約1kg

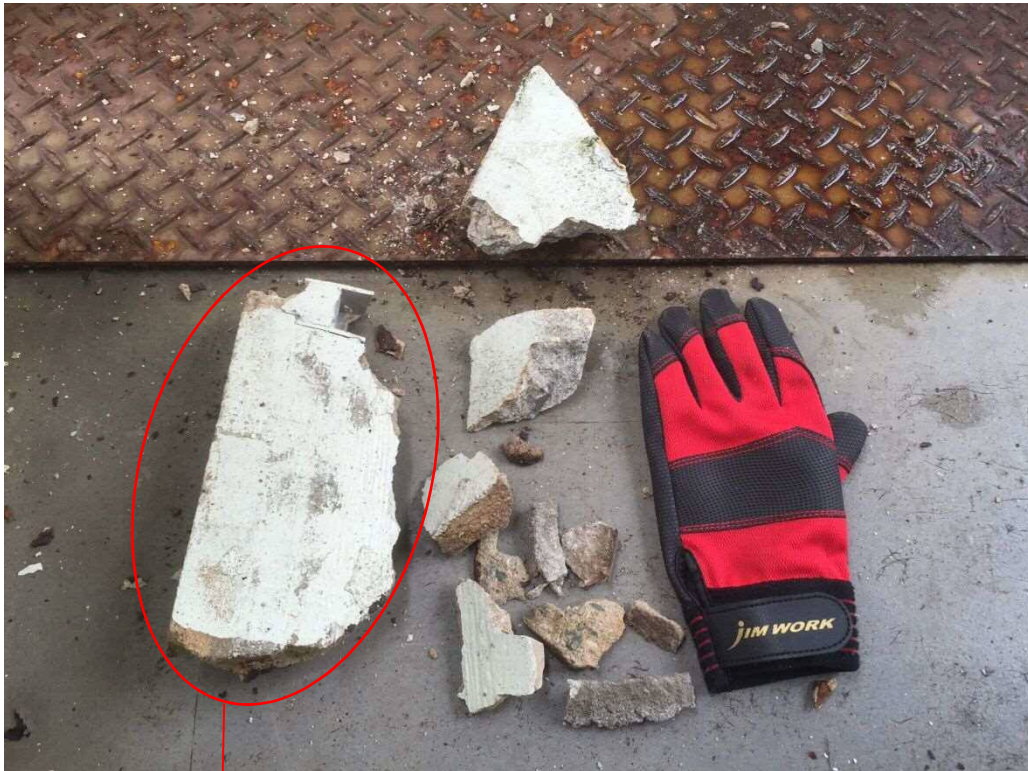
# 菊陵中学校で剥落したコンクリートの破片

平成28年6月21日、校舎2階渡り廊下の天井部分のモルタルが剥落。落下した最大のモルタル片は、20cm×9cm×(厚さ)3cm

平成28年6月21日（火）14:00発見

20cm×9cm×3cm程度

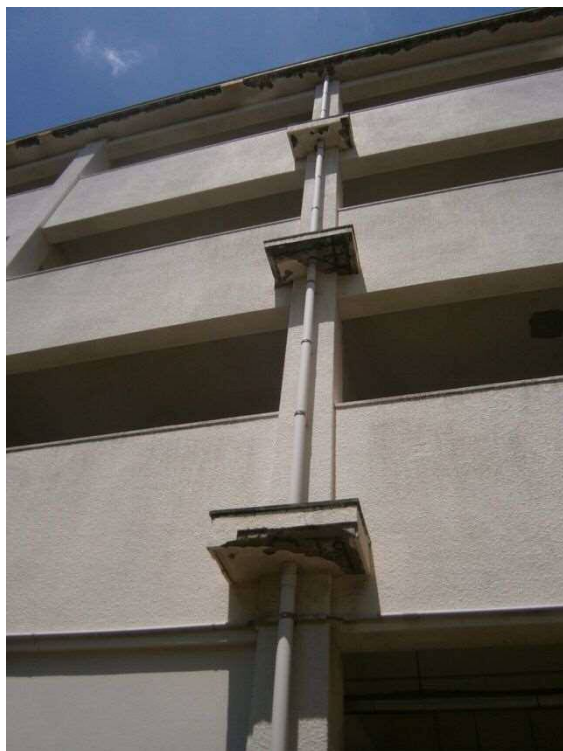
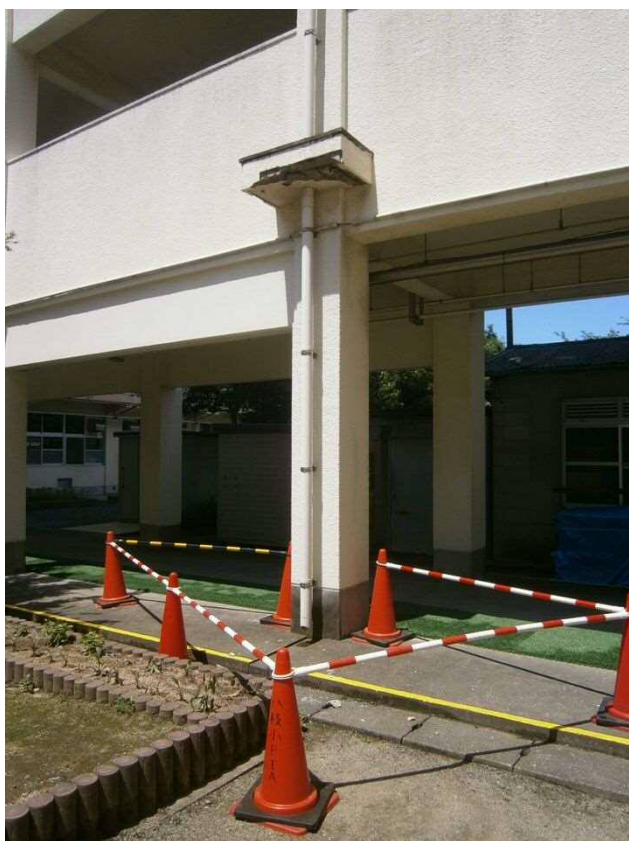
# 八枝小学校外壁 剥落事故 (H28. 6 23)

平成28年6月23日、校舎2階渡り廊下のモルタルが剥落。落下した最大のモルタル片は、10cm×8cm×(厚さ)2cm

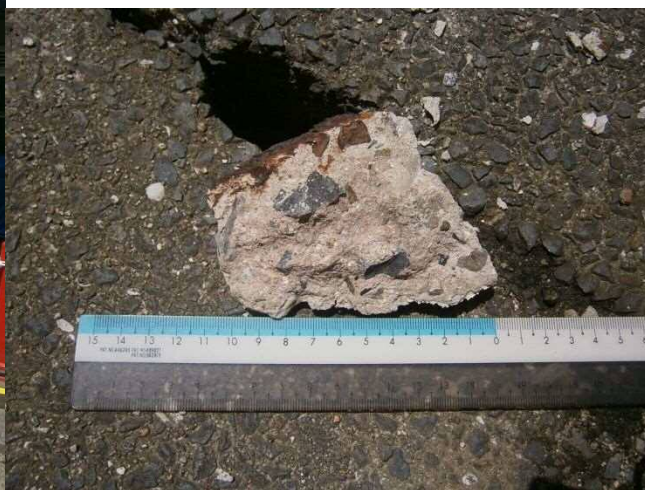
10 cm × 8 cm × 2 cm
