学校施設の外壁応急補修について

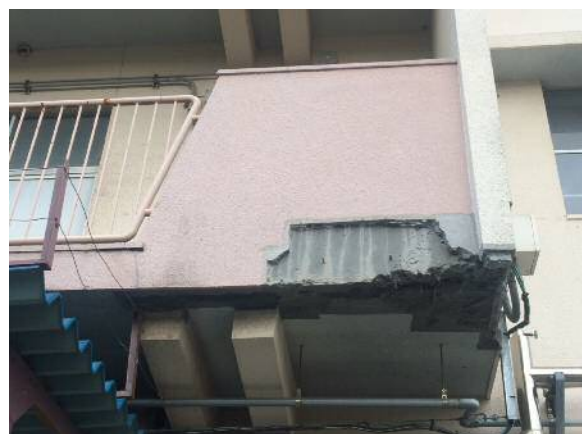
危険箇所と判断した部分をはつきり落とし、防錆処理等をした状況

緊急点検で危険箇所と判断した785箇所について、除去を行うなどの応急措置を実施した。
