北九州市 市有建築物維持保全サポートマニュアル(抜粋版)

もうすこし 知りたい方へ
～事例・対応 早わかり集～

1章 劣化状況の具体的な事例

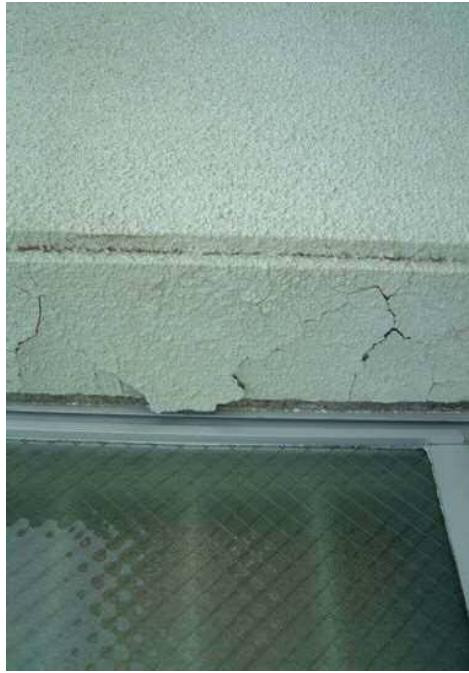
塗装仕上げ材の浮き・はく落

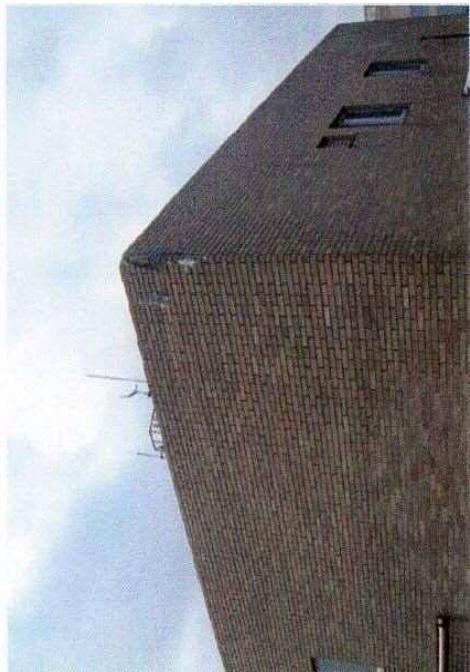
タイル浮き・はく落

壁や床等で仕上げ材や下地用に塗ったモルタルが、コンクリート躯体から剥離している状態。亀裂が表面化していくても、内部で剥離し浮きが発生する現象は多く見られる。外壁タイルや外壁モルタル下地の場合には放置すると剥離のおそれがあり人身事故などの危険がある。

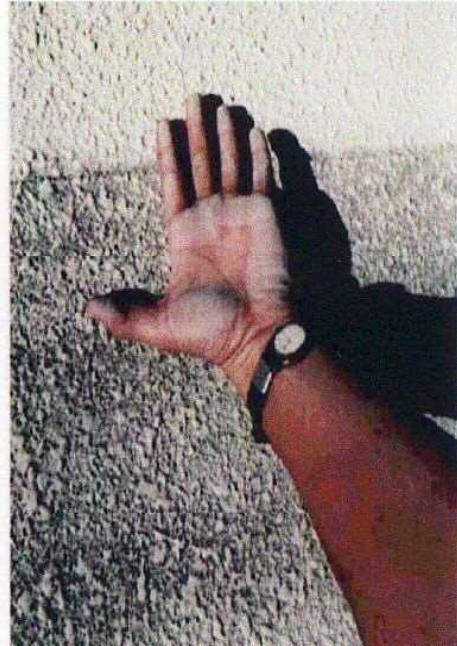
チヨーキング現象

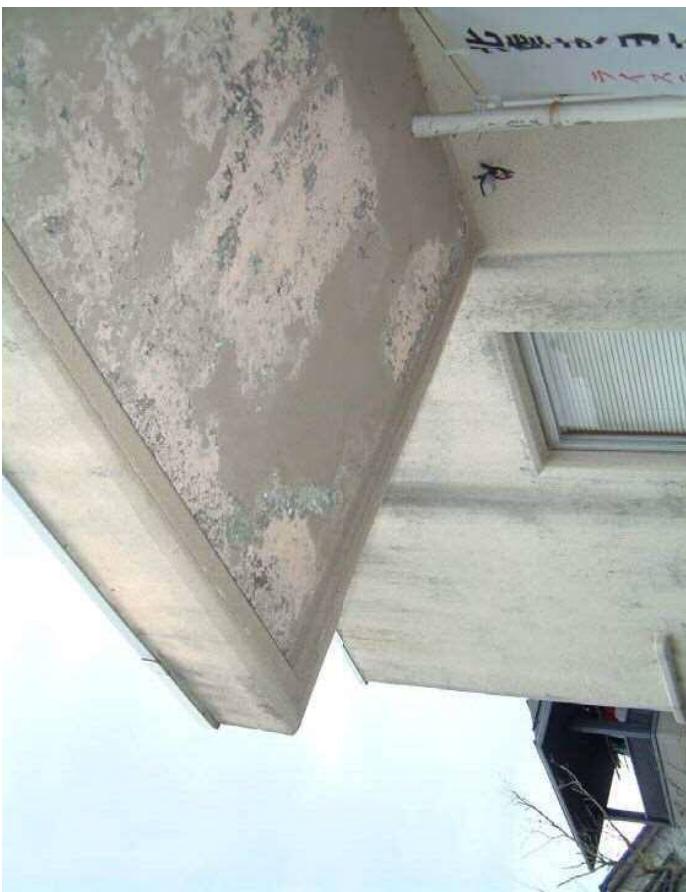
鉄筋のさびによる仕上げ材はく落

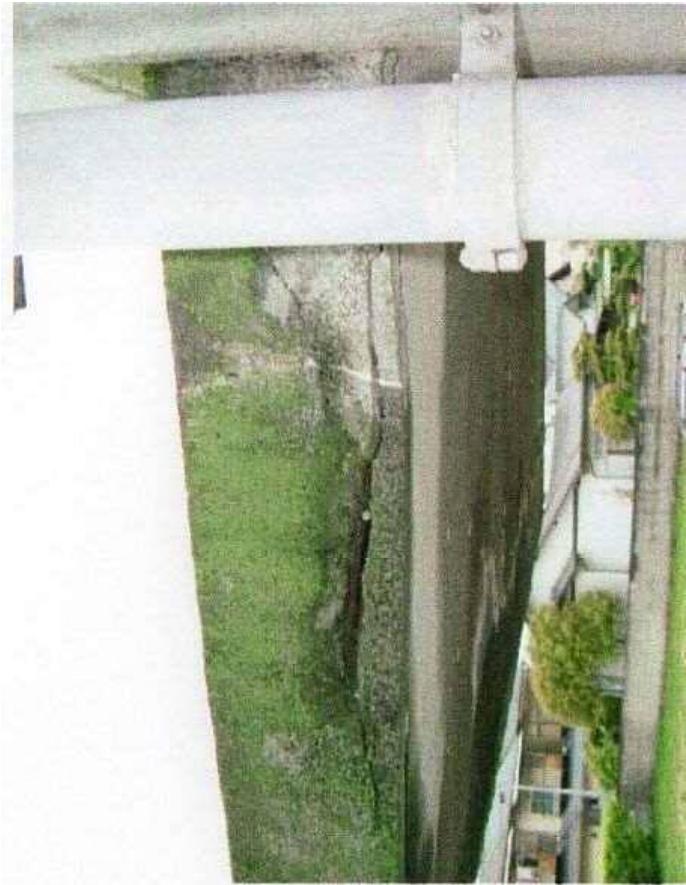
モルタルの亀裂+こけの発生

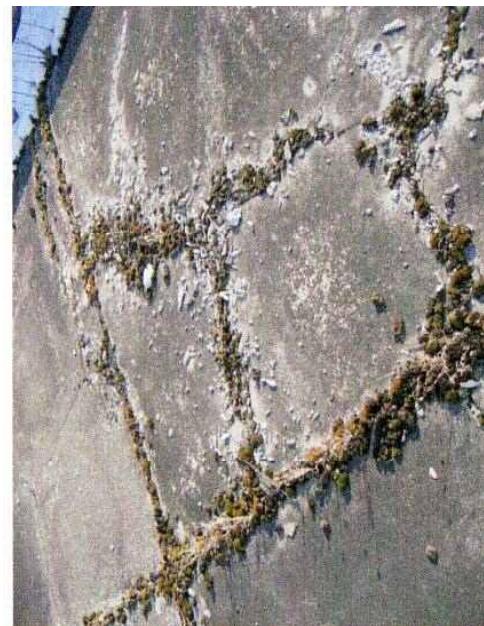
防水保護コシングリートの亀裂

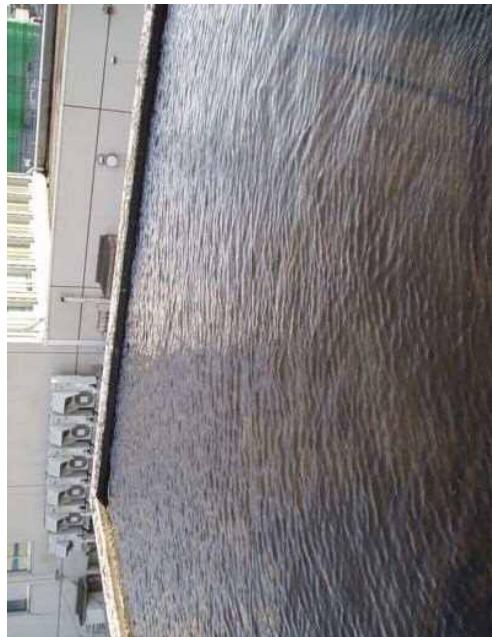
排水不良による水たまり

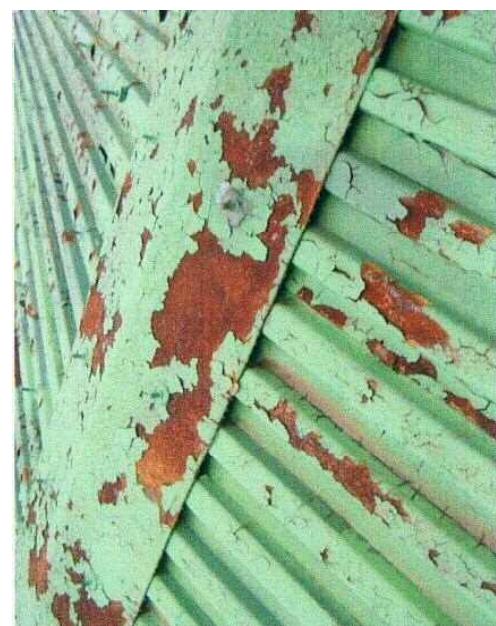
金属屋根の腐食
