北九州市立埋蔵文化財センター (本文p.5~p.12)

ことから旧八幡市民会館を埋蔵文化財センターにコンバージョン(用途変換)し、埋蔵文化財センター及び収蔵庫として活用することを平成30(2018)年8月に発表しました。

旧八幡市民会館 (本文p.15)

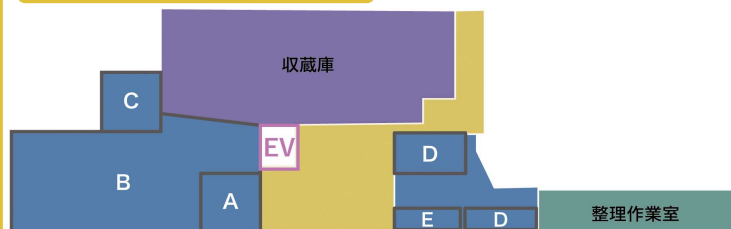
1F: 埋蔵文化財展示フロア

- A: 導入コーナー
- B: 出土品展示コーナー
- C: 埋蔵文化財地図コーナー
- D: 埋蔵文化財の仕事紹介コーナー
- E: 遺跡発掘速報展コーナー
