2 地震や大雨、その他の災害リスクなどへの備え

2-1 大規模地震への備え

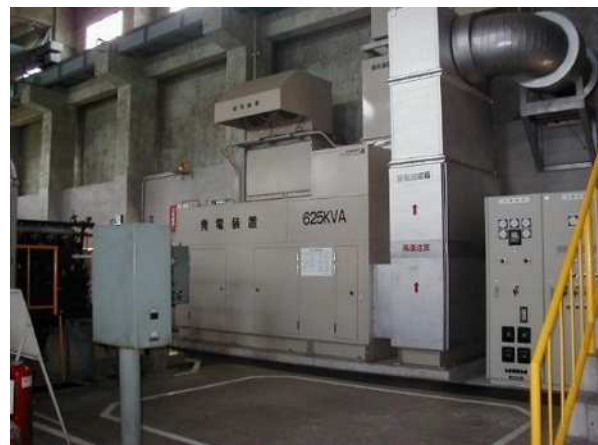
非常用発電設備(浅野町ポンプ場)

下水道施設は、停電時においても下水が流入してくることから、浄化センターやポンプ場では、停電に備え非常用発電設備の整備を完了しています。

この非常用発電設備への燃料供給については、民間団体と応援協定を締結するなど、バックアップ機能を確保しています。

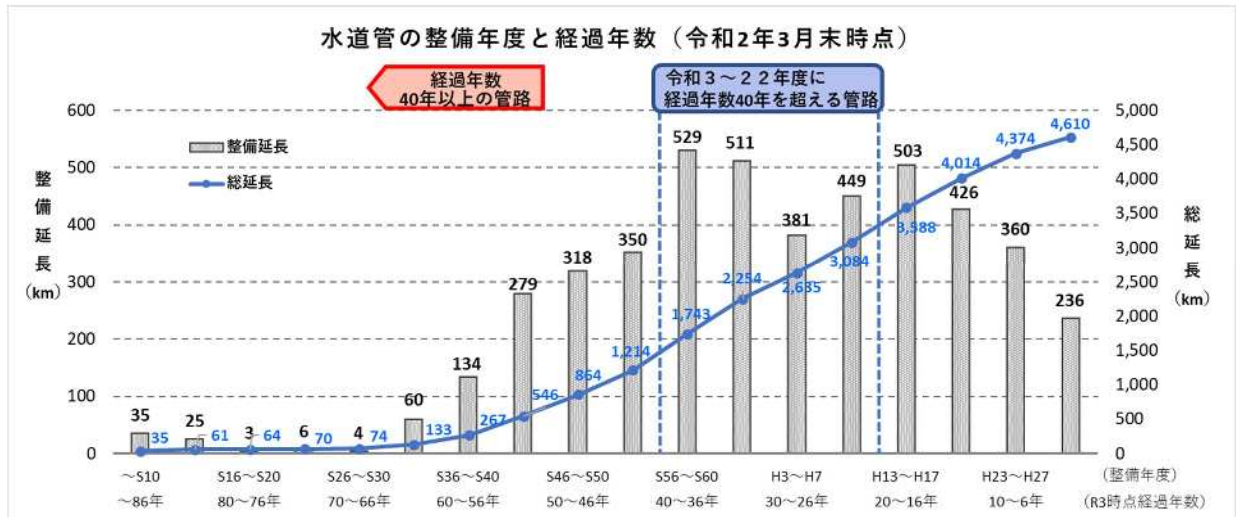
【 水道施設の経年状況 】

浄水場や取水場、ポンプ場などについては、約6割の施設を昭和50年度までに整備しており、管路については、昭和56年度から平成12年度にかけて、多くの整備を行ってきました。

今後、これらの施設の更新時期が集中的に到来し、事業費が増大することが想定されます。

そのため、更新に際しては、将来需要を考慮しながらアセットマネジメント*手法を活用し、施設の規模と機能の最適化を図りながら全体事業費の低減に努めるとともに、重要度・劣化度などに応じて事業費の平準化を進めていく必要があります。

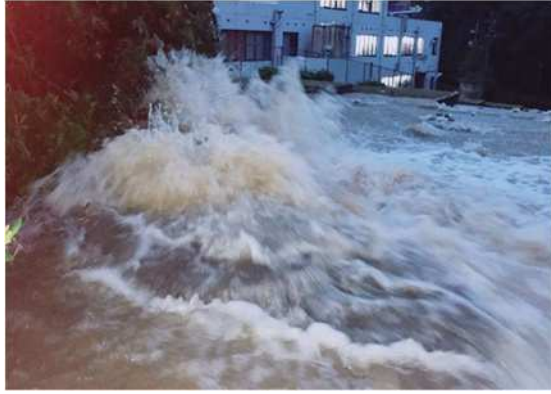
水道管の漏水事故

老朽化した施設は、漏水事故や道路陥没などを引き起こす要因となり、長時間断水、車両や家屋への損傷、事業所の操業への影響など、市民の財産及び経済活動に対して甚大な影響を与えることもあります。

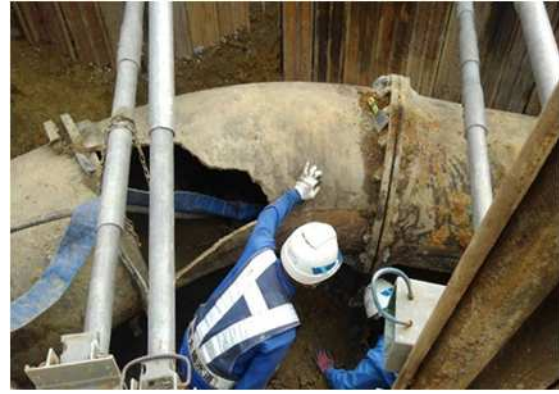
破損した水道管

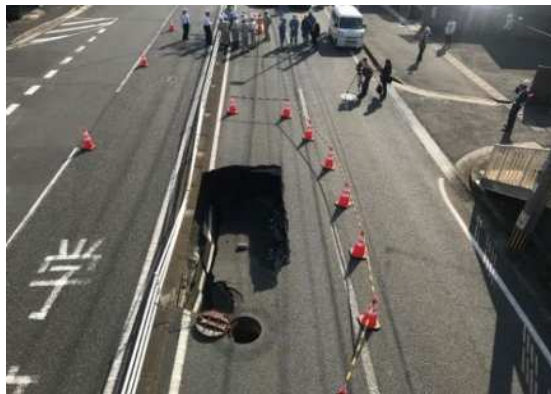
下水道管渠破損による道路陥没

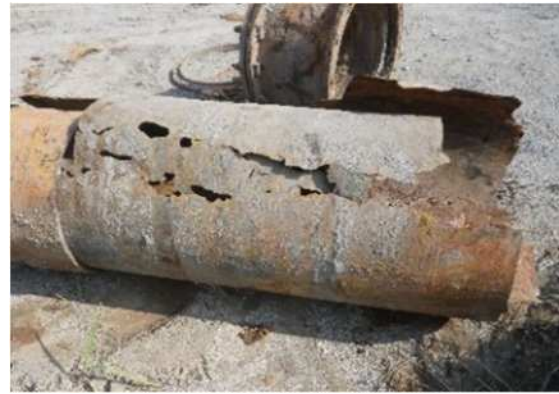
硫化水素により腐食した圧送管
