報道機関各位

門司区東郷中学校におけるトイレの天井点検口パネルの落下について

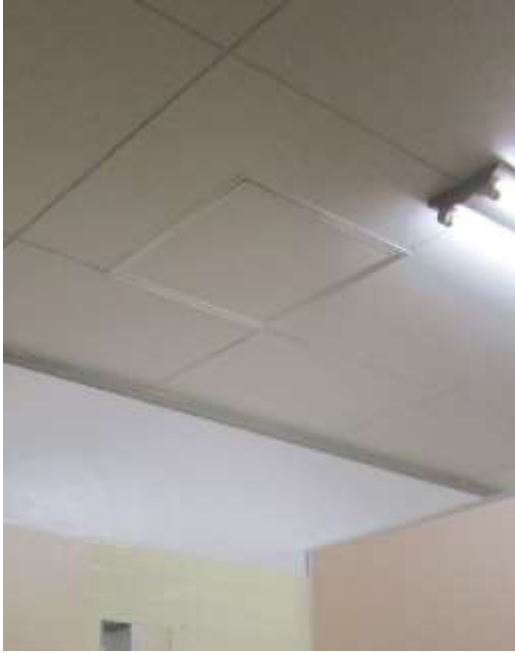
【点検口の状況】

通常の状態

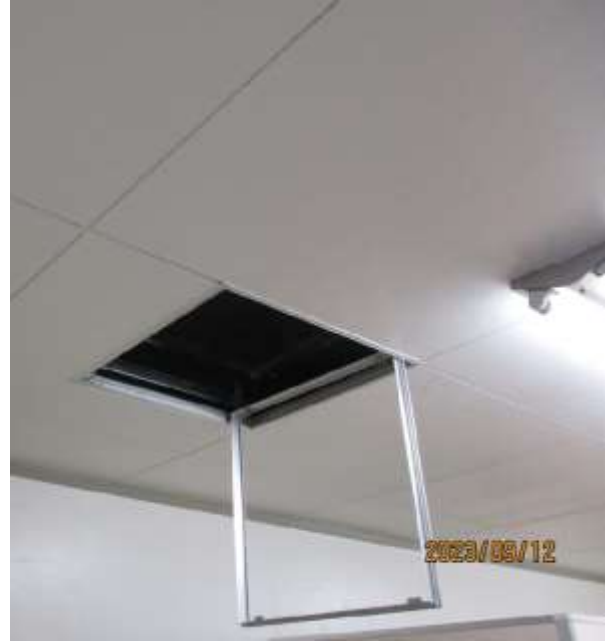
令和5年9月12日（火）12時50分頃、東郷中学校（門司区）校舎の1階女子トイレの天井点検口が開き、中のパネル（57×57cm, 1.7kg）が2つに割れて落下して、そのうちの1つのパネル片（約540g）が生徒①の腕に当たった。同生徒は擦り傷を負い、保健室で手当てを受けた後に帰宅した。

また、別の生徒②が、開いた点検口の金属枠を触り、指に切り傷を負った。現在、点検口にベニヤ板を充て、開かないように留め具をかけている。

今回開いた状態

同中学校の天井に設置されている全ての点検口について、同様の事故が発生するおそれがないか、確認する。

他の学校についても、速やかに学校による目視点検を実施し、必要に応じて業者による点検及び改修を行う。

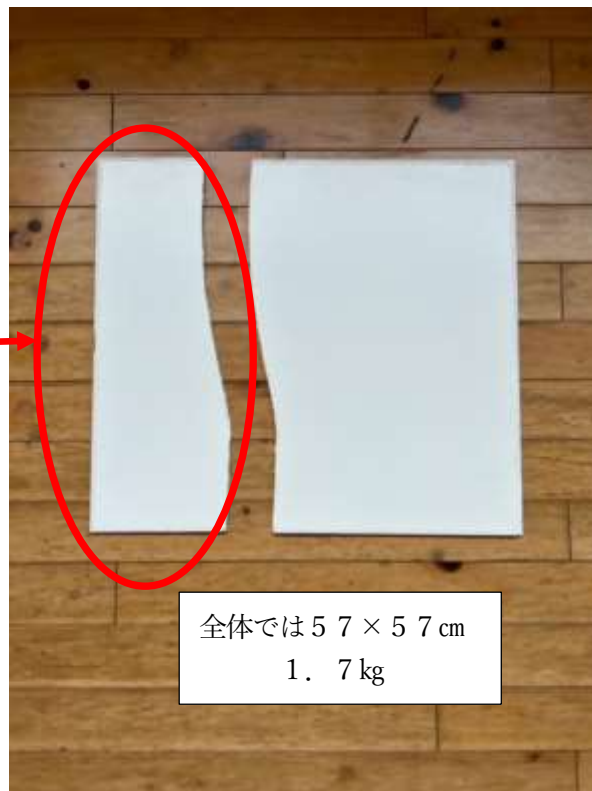
【落下したパネル】

※生徒に当たったもの
57×20cm, 厚さ5mm,
約540g
材質は、耐水性のある内装
材。ケイ酸カルシウム板
(いわゆるケイカル板)

全体では57×57cm
1.7kg
