新しい電力契約の導入と設備運転方法の工夫 による電力料金削減の取り組みについて

北九州市上下水道局下水道部

危険物一般取扱所である合流ポンプ場の 緊急用燃料供給ステーション化の取組事例

圧送管トラブルに伴う 北湊浄化センターへの影響と対応について

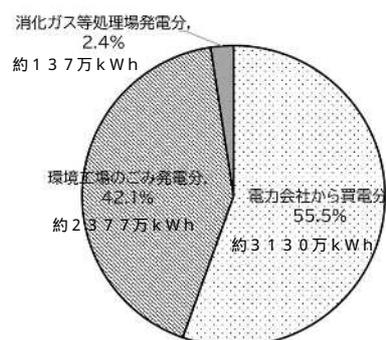
本市は、5浄化センターと34ポンプ場があり、図1は、全施設の年間電気使用量（5年平均）における電源構成を示している。電源構成は大きく3種類に分けられ、電力会社からの買電分、隣接する環境工場のごみ発電分及び浄化センターの消化ガス発電や太陽光発電の発電分である。

図-1 年間電気使用量における電源構成 (5浄化センター、34ポンプ場)

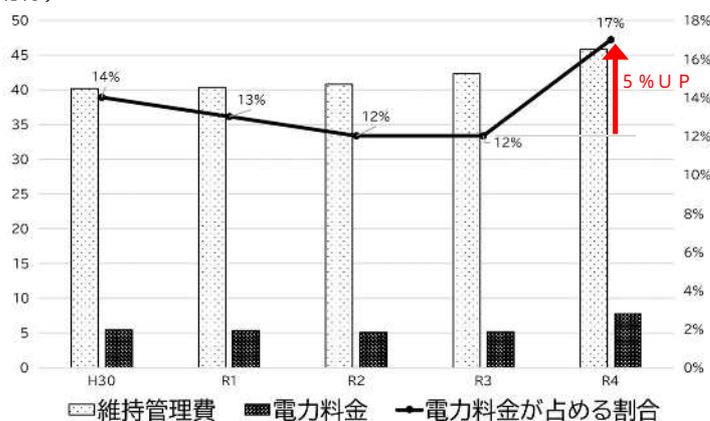
図2は、浄化センター・ポンプ場の維持管理費（億円）の合計額と電力会社からの買電分の電気代（以下、「電力料金」という。）の過去5年間の推移を示している。維持管理費は、物価上昇に伴い少しずつ上昇しているのに対して、電力料金は令和3年度から令和4年度にかけて急激に上昇した。令和4年度当初は、入札不調に伴い最終保障供給を受けることとなり、この状態が続けば例年の2倍となる約10億円/年の支出が見込まれ、年度末には予算不足となる状況に陥っていた。

図-2 維持管理費・電力料金の推移 (5カ年)

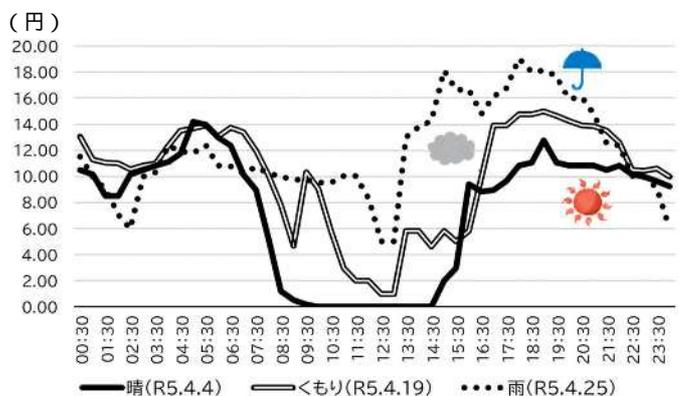
図-5 天気別スポット市場単価（九州エリアプライス）

図4、図5は、1日当たりのスポット市場単価の推移を示しており、季節や天気により変動する傾向がある。特に、太陽光発電量の多い昼間の一部時間帯においては、電力余剰が生じ極端に単価が低下する傾向がある。一方、夕方から夜間にかけての時間帯や午前中の一部時間帯においては、単価が上昇する傾向がある。このため、電気の使い方次第で電力料金が大きく変動するが、現状の使い方では試算すると最終保障供給の電力料金よりも安くなることが分かった。

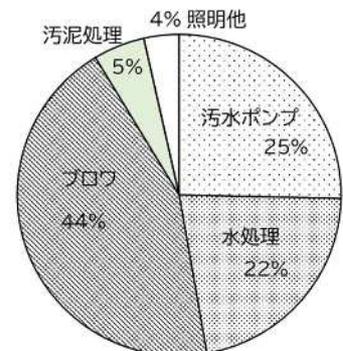
図6は、令和4年度の首根浄化センターにおける電力使用量の内訳を示しており、ブロワと汚水ポンプで7割近くを占めている。ポンプ場の電力使用量についても、ポンプがほとんどを占めているため、今回はポンプとブロワを対象として、設備運転方法の工夫を行

図-6 首根浄化センターにおける電力使用量の内訳（令和4年度）

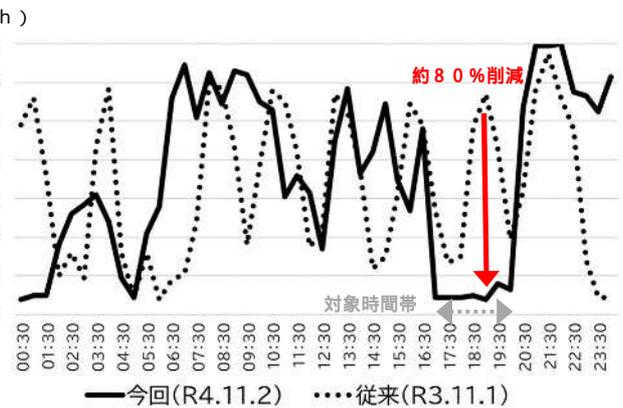
図7、図8は、港町ポンプ場及び曽根浄化センターの晴天日における電力使用量を示している。設備運転方法の工夫により、対前年度比で対象時間帯において、港町ポンプ場では約80%、曽根浄化センターでは約10%削減することができた。

図 - 7 港町ポンプ場 電力使用量(ピークシフト)

ポンプ場では、ポンプの送水時間を調整することで、ピークシフト運転を実施した。事前にできるだけ送水して流入渠を低水位にしておき、17時から20時の間、汚水ポンプの送水停止を行った。送水停止中、流入渠が高水位(ポンプ場毎に設定)に達する場合や雨天時等の場合(11時発表の降水確率が40%以上の場合を含む)は、中止するものとした。

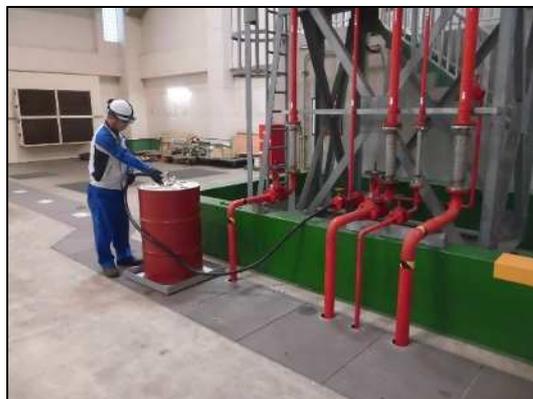
写真-1 給油作業

給油時の漏洩防止のため床に鋼板製の防油堤を置き、その上に空のドラム缶を設置する。耐油ホースの先のノズルをドラム缶に差し込み、ドレン元バルブを開け、ノズルから給油を行う。(写真-1)燃料小出槽がドラム缶給油口よりも高い位置にあるため、ポンプ等は使わず給油可能である。給油したドラム缶は、天井クレーンを使用しトラックに積み込む。(写真-2)給油したドラム缶から別機場への給油は、ポータブル電動ポンプを使用し、車上から地下燃料タンクへ直接行うことが可能である。

戸畑ポンプ場燃料小出槽ドレン配管は防油堤の廃液ピットまで延びていたため、ドレンバルブ二次側フランジを取外し、鋼管から耐油ホースに変更した。また、耐油ホースの先に給油ノズルを取付け、容易に給油できるようにした。

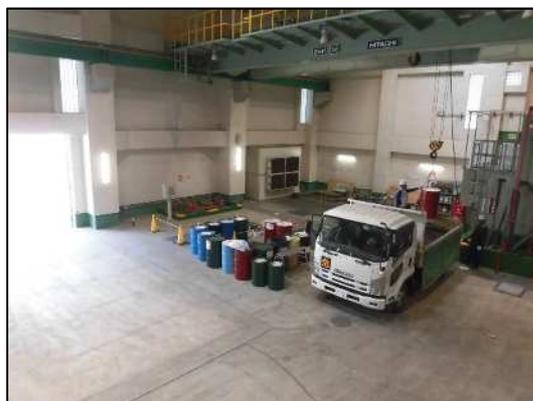
写真-2 ドラム缶の積込作業

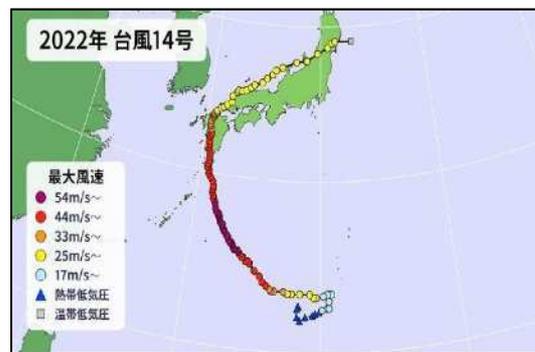
図-2 事故時の台風進路

2022年9月19日(月)15時10分に当課所管の新町浄化センターにて停電が発生した。事故当日早朝に台風が通過しており、(図-2)台風の吹き返しにより樹木が電力会社からの受電点に設置する負荷開閉器(以下 PAS)二次側に接触したことによる構内短絡事故であった。調査の結果 PAS 及び末端処理材が損傷を受けており、取り替えが必要であったため修繕依頼を行ったが、地元の電材店には在庫が無く、当日復旧が不可能となった。19時40分時点でタンク残量と燃料消費量から非常用自家発電設備継続運転可能時間を算出したところ、翌20日4時頃に燃料が枯渇することが予想されたため石油小売業者に依頼を行ったが、手配が間に合わないとの連絡を受け、戸畑ポンプ場からの燃料輸送を20日0時40分に行った。(写真-3)20日は9時から20時30分まで複数回にわたり石油小売業者よる給油ができたため、戸畑ポンプ場からの燃料輸送は行わずに運転を継続した。結果として復旧完了は21日2時30分であり、停電時間は36時間に及んだが、燃料不足等による機能停止はなく、水処理等への影響もなかった。

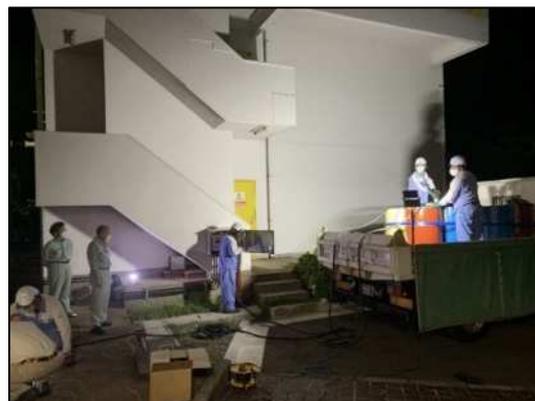
写真-3 事故時の燃料の給油作業状況

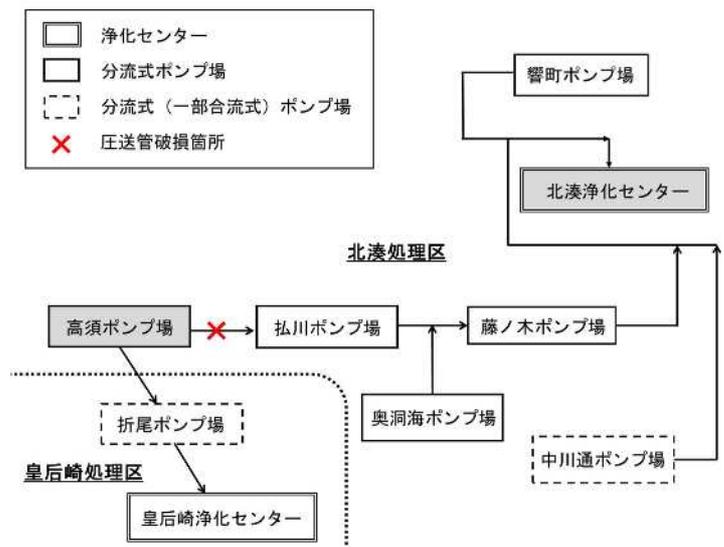
図-1の通り、通常、高須ポンプ場に流入する汚水は、払川ポンプ場、藤ノ木ポンプ場を経由して北湊浄化センターに送水される。圧送管が復旧するまでの間、高須ポンプ場に流入する汚水は、送水ルートを変更して、北湊処理区の区域外である折尾ポンプ場を経由して皇后崎浄化センターへ送水されることとなった。

図-1 北湊浄化センター流入系統図（一部抜粋）

令和5年6月末から警報級の豪雨が立て続けに発生し、7月3日、高須ポンプ場から約800m下流の圧送管が破損した。当該管は、高須ポンプ場から払川ポンプ場へ送水している管渠である。事故発生後、すぐに応急処置が行われたが、その後、破損部前後の管更生が必要であることがわかり、工事が完了するまでの間、当該管では送水が不能となった。最終的には、約5箇月後の12月に復旧し、影響は長期間にわたった。

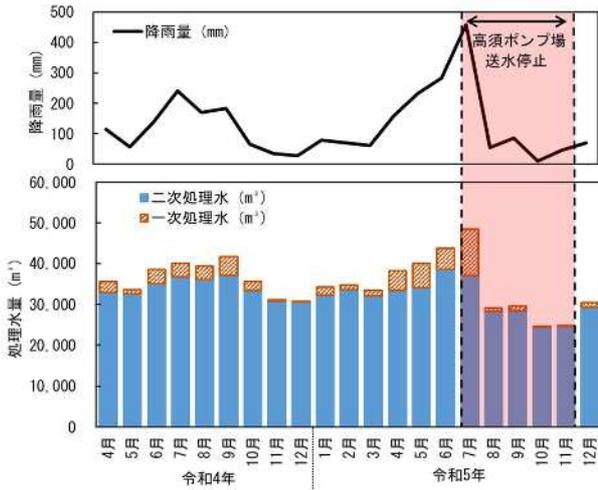
圧送管トラブルにより、高須ポンプ場に流入する汚水の全量を皇后崎浄化センターへ送水した。図-2の通り、北湊浄化センターの流入水量は大幅に減少した。また、8月以降は湯水期並みの降水量であり、想定よりも流入水量が少なくなった。北湊浄化センターの流入水量は、約30,000m³/日から、高須ポンプ場の送水流量分の約7,000m³/日が減少し、約23,000m³/日まで約3割減少した。また、図-3の通り、流入水量の減少に伴い、汚泥発生量が減少した。

図-2 流入水量月平均 (m³/月) 及び降雨量 (mm)

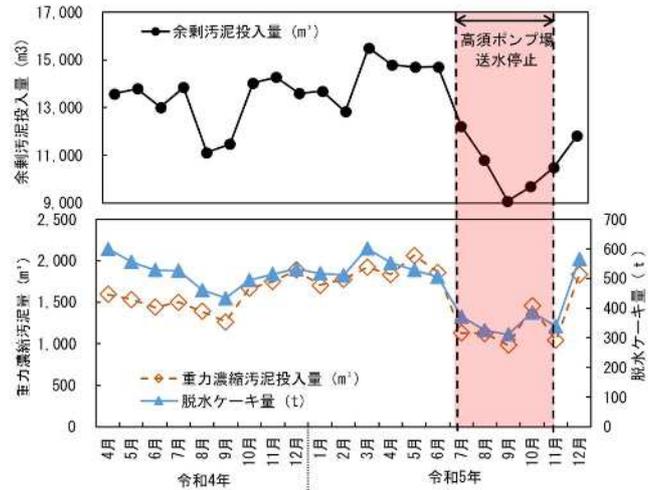
図-3 重力濃縮汚泥量及び余剰汚泥投入量月平均 (m³/月)・脱水ケーキ量 (t/月)

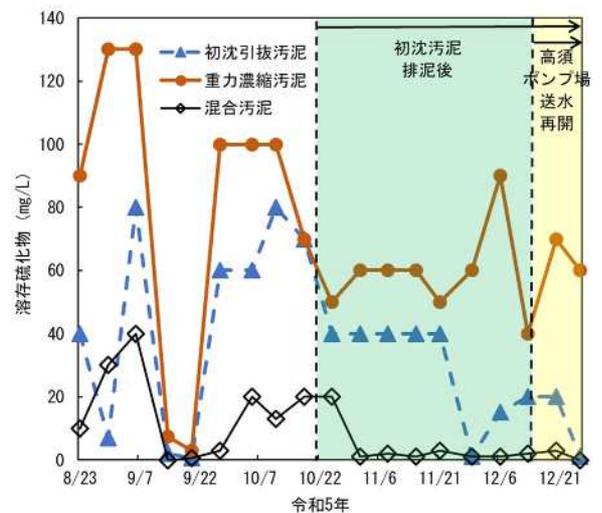
脱水性が悪化した8月下旬より調査を行ったが、図-5の通り、初沈引抜汚泥、重力濃縮汚泥及び混合汚泥において溶存硫化物が検出され、汚泥の腐敗が進行していることが確

図-5 溶存硫化物 (mg/L)

認められた。初沈引抜汚泥の腐敗については、令和5年6月から初沈汚泥の排泥弁が1箇所故障しており、夏期の水温上昇から、池底に滞留した汚泥が腐敗したとも考えられた。10月22日より、池底に堆積した汚泥を排泥した結果、初沈引抜汚泥及び重力濃縮汚泥については腐敗の状況は改善し、混合汚泥については腐敗の傾向は見られなかった。

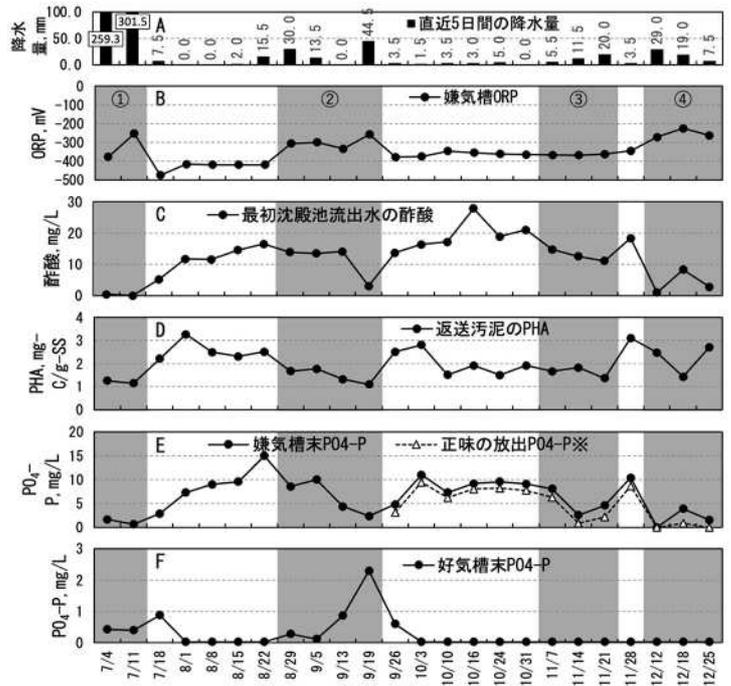
図-2にりん除去の概要を示す。なお降雨の影響があった時期を網掛けで示した(降雨 ~)。降雨・・では、嫌気槽のORP(図-2B)や酢酸(図-2C)に顕著な降雨の影響がみられた。返送汚泥のPHA(図-2D)は、降雨~で値が低下したが、それ以外では概ね1.5mg-C/g-SS以上が維持された。同項目は、良好な生物学的りん除去のために2.0mg-C/g-SS程度の維持が望ましいとされ³⁾、本市の別調査⁴⁾でも、これを支持する結果が得られている。嫌気槽における

ポリリン酸蓄積細菌（PAO）によるりん酸の放出（図 - 2E）は、降雨 ～ で低下した。好気槽でのりん酸の摂取（図 - 2F）は、降雨 ・ とその直後は不良で、10月以降は良好であった。

図 - 2 りん除去に関連する値の推移

※正味の放出 PO_4-P ・嫌気槽末の PO_4-P から嫌気槽流入水の PO_4-P （初沈流出水の PO_4-P 、返送汚泥の PO_4-P 、返送汚泥率から計算）を差し引いて算出（参考値）。

降雨 と の間の10月は少雨傾向で、このため、最初沈殿池（初沈）流出水の酢酸濃度（図 - 2C）は、9/26～10/31の平均で19mg/Lと、昨年までの検出状況（図 - 1）と比べ、大幅に高かった。この期間は、生物学的りん除去が良好で、後述するように活性汚泥へのりんの蓄積が進んだ。

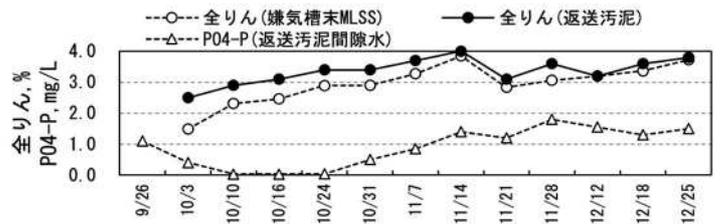
図 - 3に、返送汚泥及び嫌気槽末汚泥の全りん濃度（汚泥乾燥重量当り%、以下同じ）の推移を示す。返送汚泥の全りん濃度は、10/3の2.5%から11/14の4.0%へと増加し、その後3.1%に減少して再び増加するという推移をとった。つまり、生物学的りん除去が良好な時期に活性汚泥のりんの蓄積が進み、降雨 の11/21の時点で、何らかの要因でりんが放出された。

図 - 3 活性汚泥の全りんの推移

※全りん（嫌気槽末MLSS）は、全りん（返送汚泥）からりんの摂取分を差し引き、MLSS当りの値として算出（参考値）。

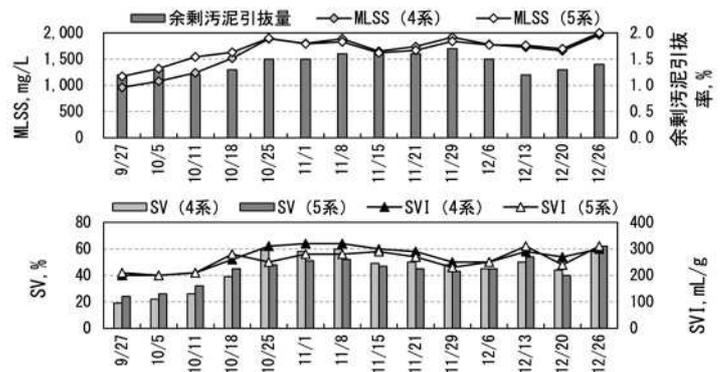
降雨 の11/21の状況を見ると、嫌気槽ORPと酢酸濃度は良好だが、嫌気槽でのりん酸放出濃度は低かった（図 - 2E）。また、活性汚泥の指標値（図 - 4）は、11/21前後のMLSSは微増、SV・SVIは微減で推移しており、値に異常はなかった。

図 - 4 MLSS、余剰汚泥引抜量、SV及びSVIの推移（定期試験結果）

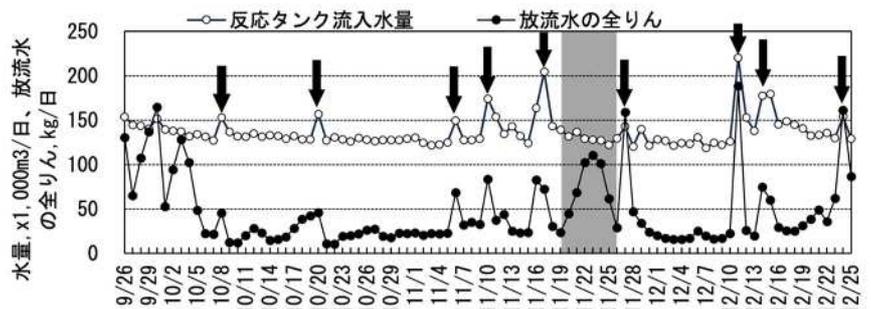
11/21における活性汚泥からのりん放出の経緯を調べるため、反応タンク流入水量と、放流水の全りん負荷量の推移を図 - 5に示す。図より、りん除去が不調であった10/5までを除くと、放流水全りん負荷量の増加タイミングは、反応タンク流入水量の増加タイミング（矢印）とほぼ一致していた。これは、処理時間不足によるりん除去不良として、よくみられる現象である。しかし、前述のりん放

図 - 5 反応タンク流入水量と放流水の全りんの推移

出があった11/21前後(網掛け期間)は、水量変化が少な
いにもかかわらず、放流水の全りん負荷量が増加した。

なお、当浄化センターの処理区では、8月以降、夜間に下水管の管渠更生工事を行っていた。このため、た
びたび深夜に流入水量の減少が生じていたが、図-5の網掛け期間より前には、水量減少に伴う全りん負荷
量の増加は確認されなかった。このことから、本事例では、活性汚泥がりんを十分に蓄積した状態であった
ことが、この時期におけるりんの放出に繋がったものと推察された。
