北九州市港湾空港局
環境局**北九州港におけるヒアリの確認について**
(平成29年9月15日・10月2日・10月12日の続報)

北九州港におけるヒアリの確認について

(平成 29 年 9 月 15 日、10 月 2 日、10 月 12 日の続報)

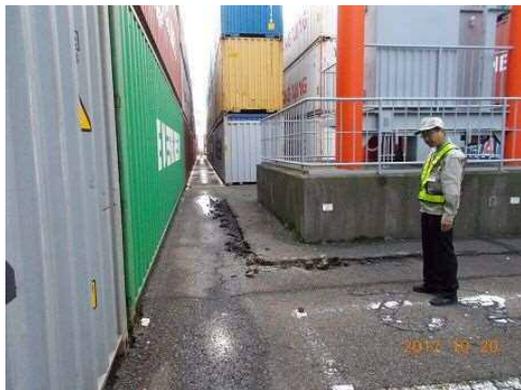
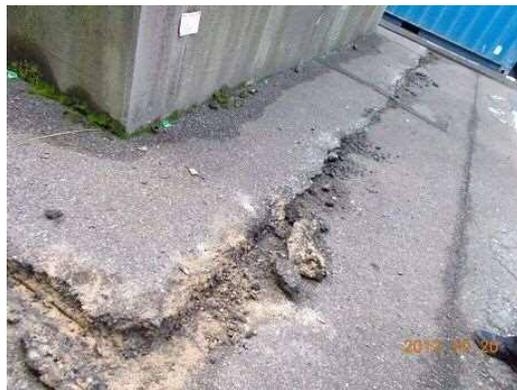
【今回ヒアリが確認された場所】

太刀浦第1コンテナターミナル照明塔の下

発見した場所：第1 CT 照明灯の周囲のアスファルト面にひびが入った箇所

ただし、アスファルト深部にヒアリが生息していないか、今週末(予定)に照明塔付近のアスファルトを掘削し、ヒアリの生息状況を確認した上で、掘削部にコンクリートを充填する。

さらに今後、太刀浦第1コンテナターミナルを中心としてアスファルトの割れ目の緊急点検を行い、割れ目が発見されたところについては、割れ目を埋めるコンクリート充填工事を行う。

当該箇所のアスファルトの深部にさらにヒアリが生息している可能性があるため、北九州市が今後付近のアスファルトを掘削し、ヒアリ生息状況を確認、殺虫処理を行った上で、掘削部にコンクリートを充填する予定です。

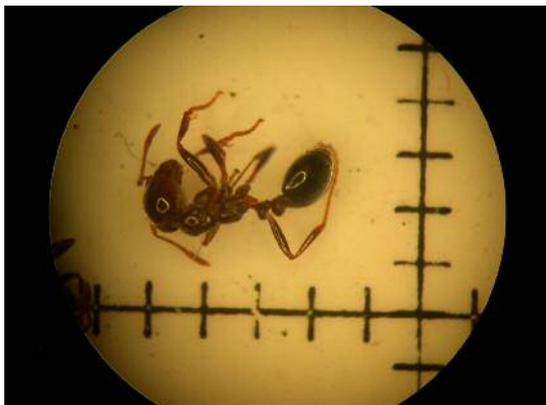
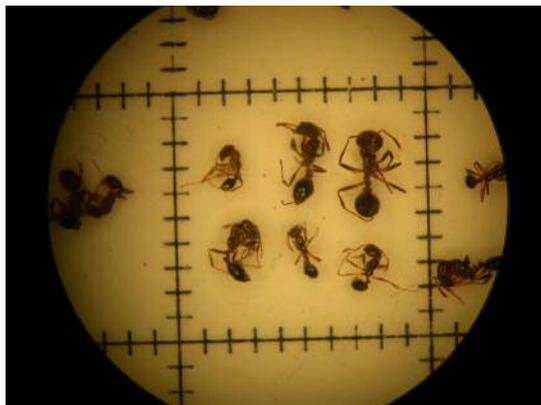
【確認されたヒアリ】

確認した個体数：数百個体以上（働きアリ、幼虫・サナギを含む）

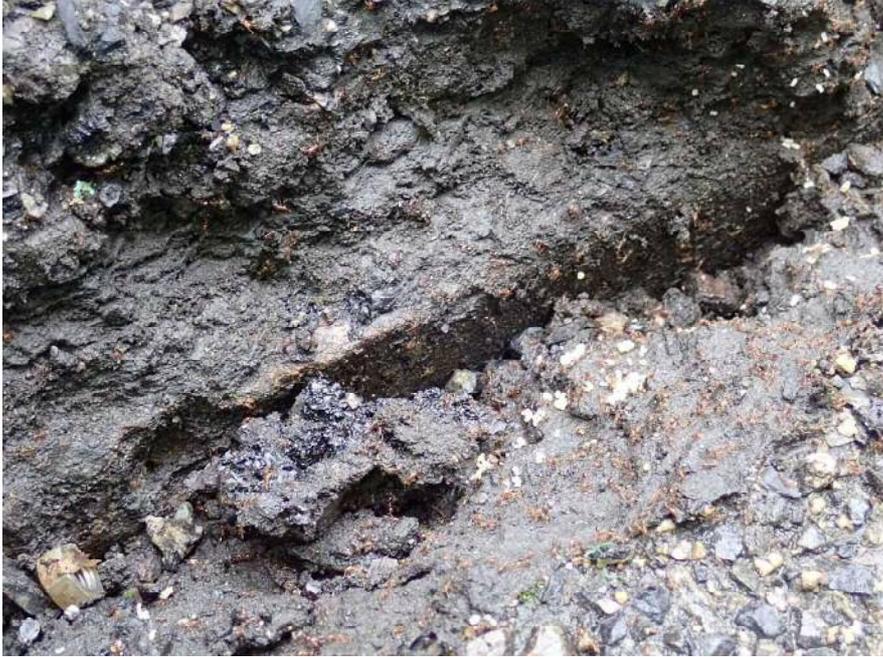
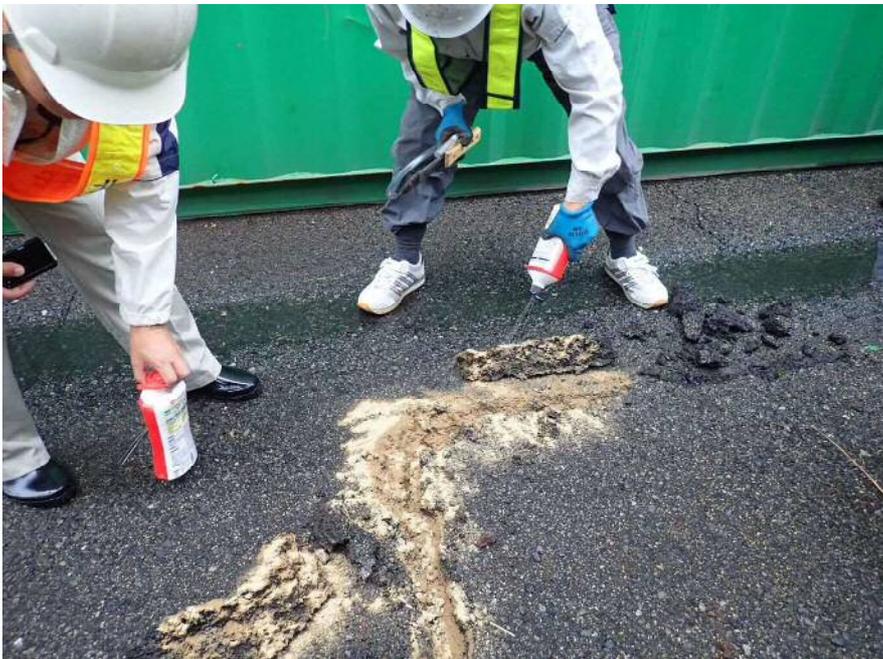
○ヒアリ確認時の現場及び防除の様子

第 1 CT の 9 月 15 日以降ヒアリが確認されている箇所において、10 月 19 日に九州大学ヒアリ研究グループ所属の専門家が北九州市及び九州地方環境事務所職員同行のもと、現地調査を実施しました。専門家が第 1 CT 舗装面のアスファルトの割れ目を調査したところ、まとまった数のヒアリが確認されました。

対応：確認されたヒアリについては、ただちに殺虫液剤による防除を実施し、周辺の生息の可能性があると考えられるアスファルト割れ目等にも薬剤を散布した。
