瀬板の森南駐車場植栽工事(その2) 工事

施設平面図

平成 7 年度  
瀬板の森進入道路(南側)整備 工事

進入道路横断面図

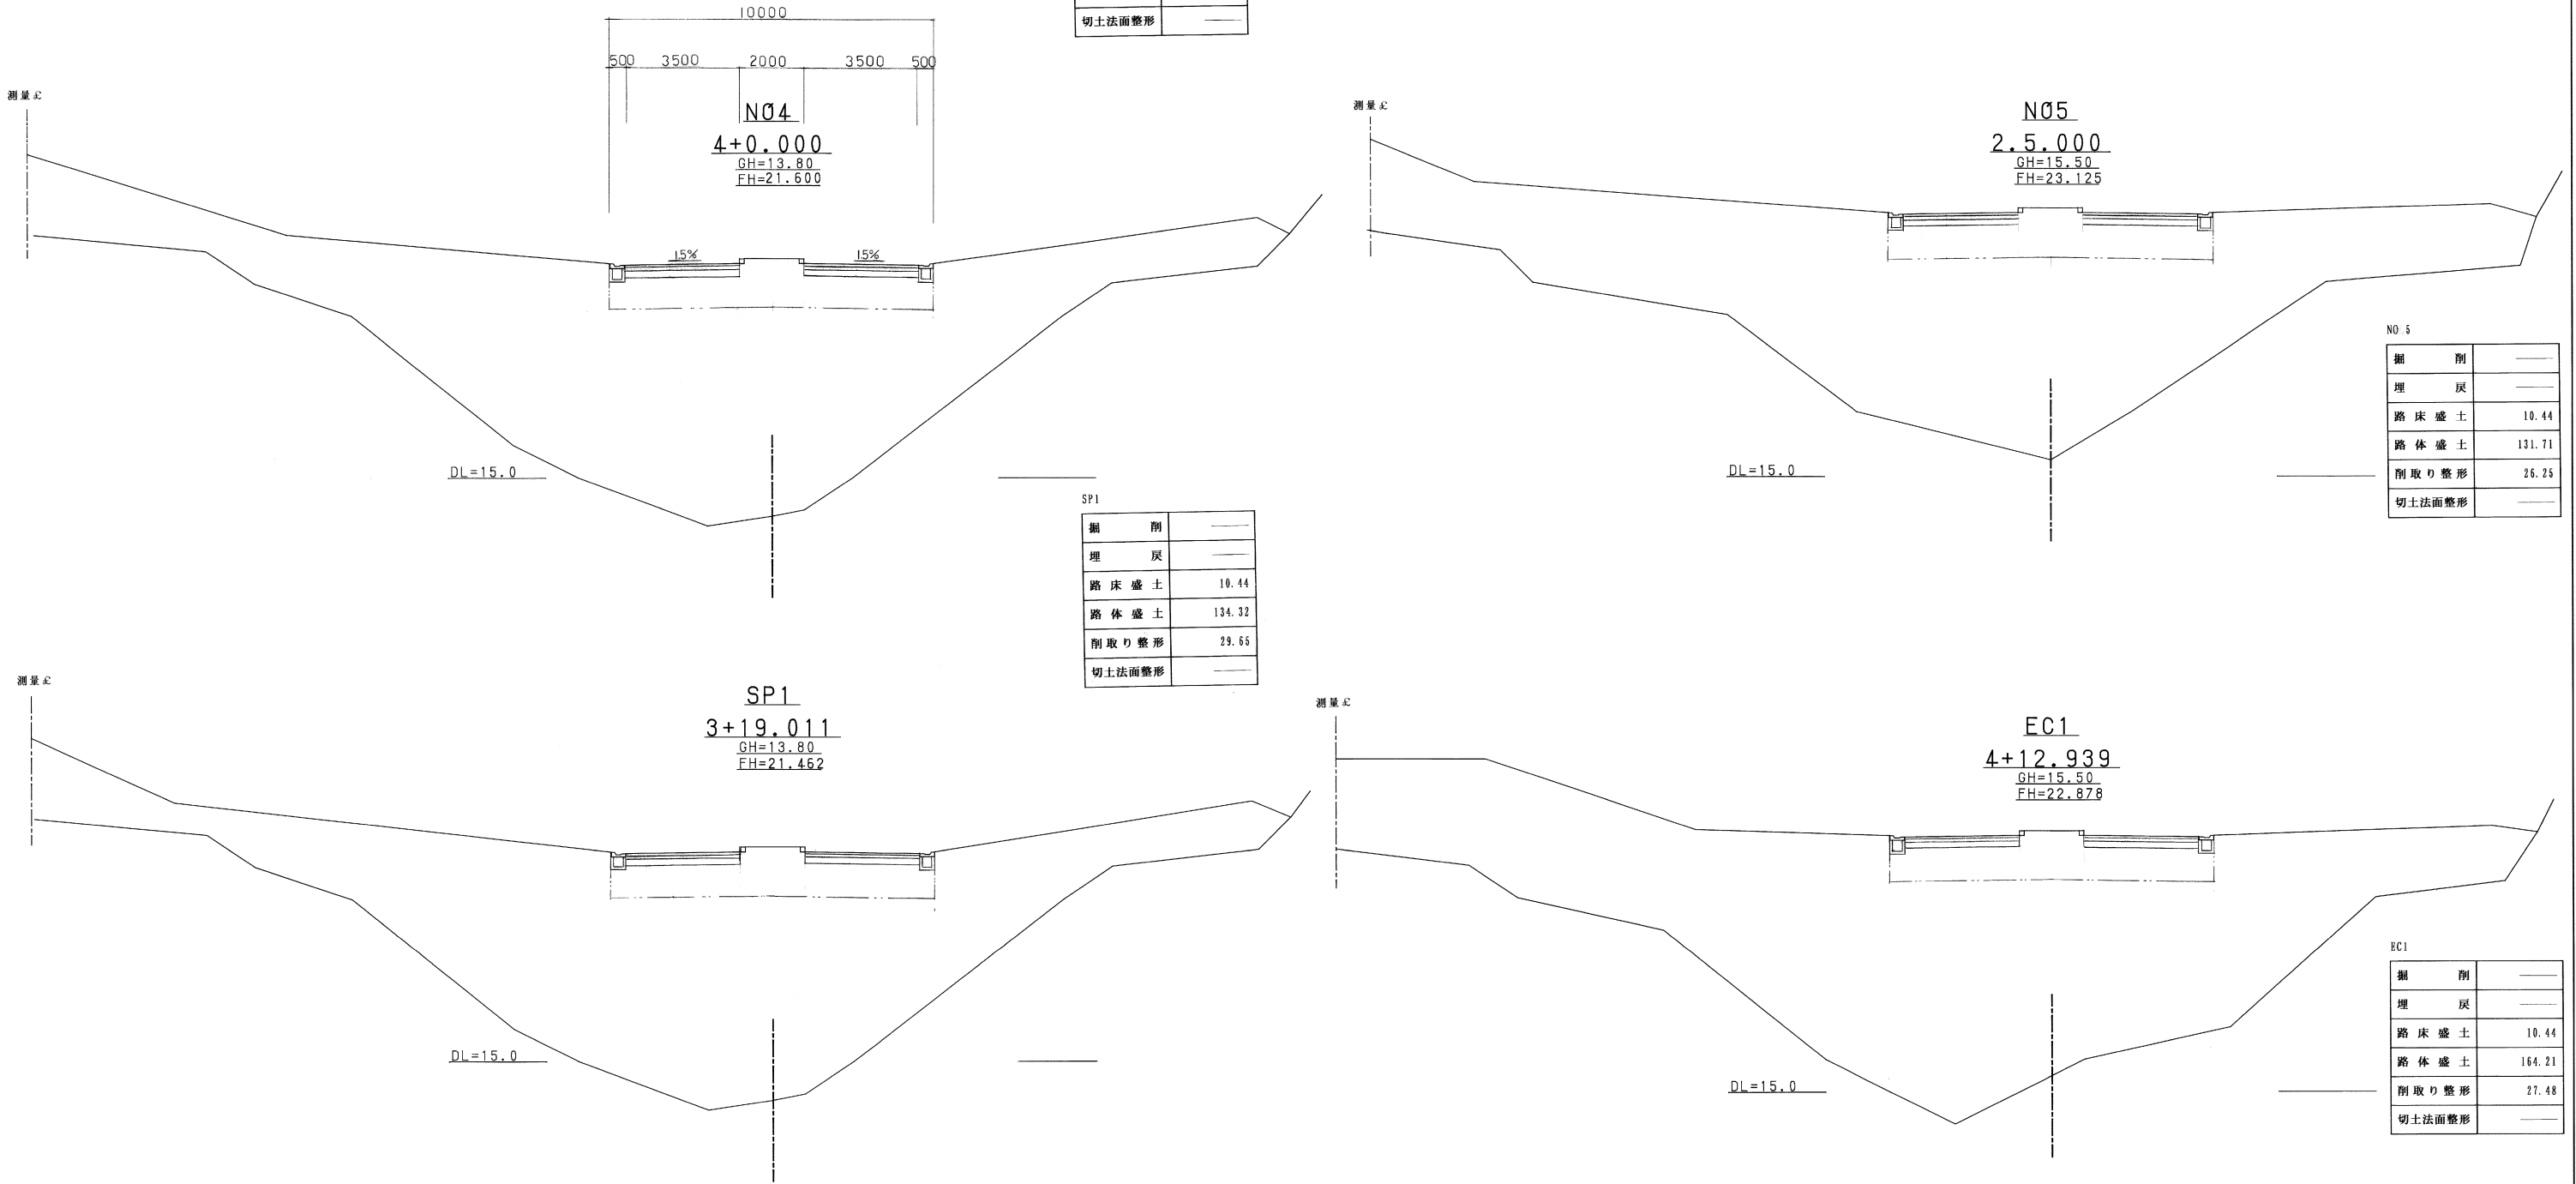
横断面図 s=1/100

(SP1～No.6)
