## 令和6年能登半島地震における水道応急復旧隊（第1陣）活動報告

応急復旧隊（第1陣）が9日間の派遣を終え帰北したため、現地での活動の様子を報告します。

# 応急復旧隊の現地活動状況

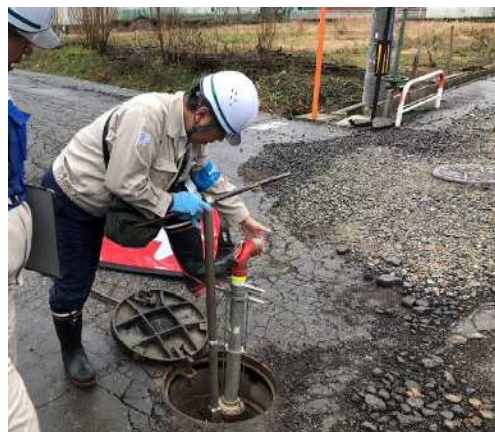
**②水が出ない水道管の充水**  
バルブを操作することで管内に充水  
※漏水箇所の調査が可能

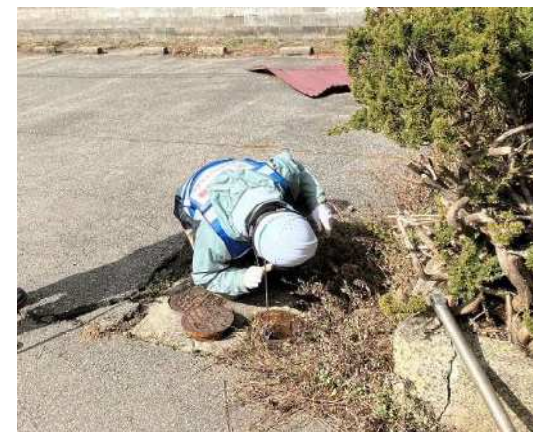
**③漏水調査の状況**  
漏水音を確認する器具(音聴棒)を直接  
水道管に当てて漏水調査

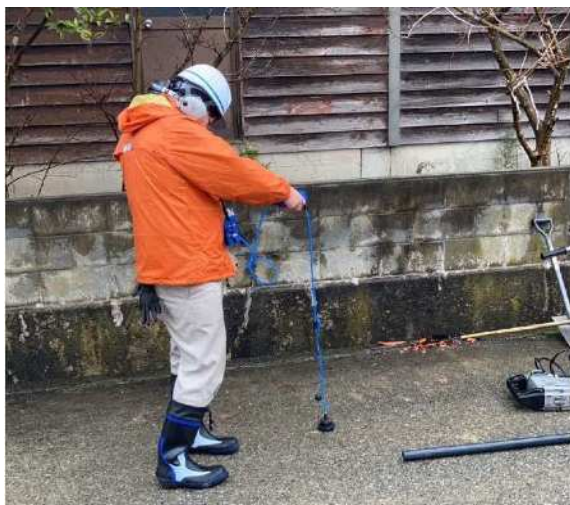
**④漏水調査の状況**  
漏水音を確認する専用機器(漏水探知機)で  
道路上から漏水調査(漏水箇所の特定)

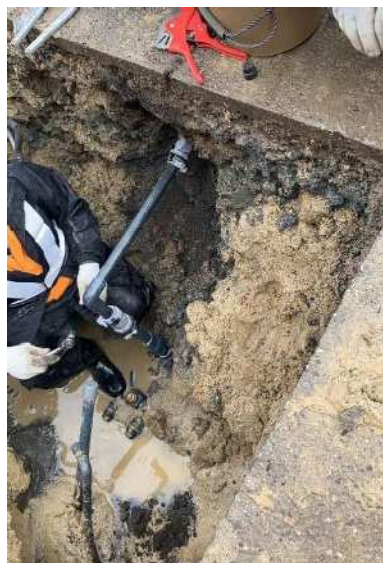
**⑤修繕状況**  
漏水している給水管の部分取替

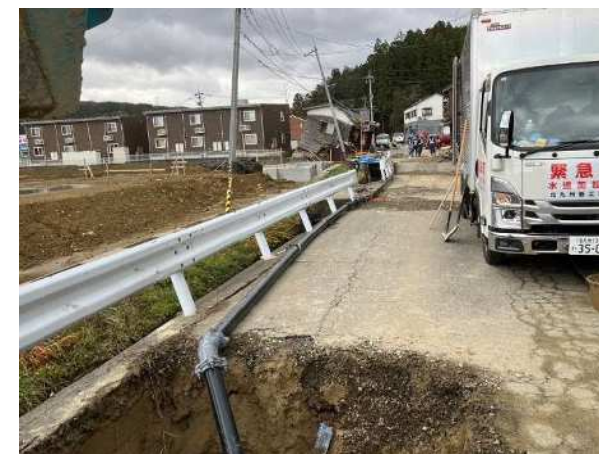
**修繕状況(仮管設置)**  
水路下等で漏水修理に時間を要する場合は、早急に水を通すため、道路に仮管を設置(本復旧後は撤去)
