国際村交流センターの天井パネル落下について

国際村交流センターにおいて、雨漏りによる2階渡り廊下付近の屋内の天井パネルが落下しました。なお、人的被害はありません。

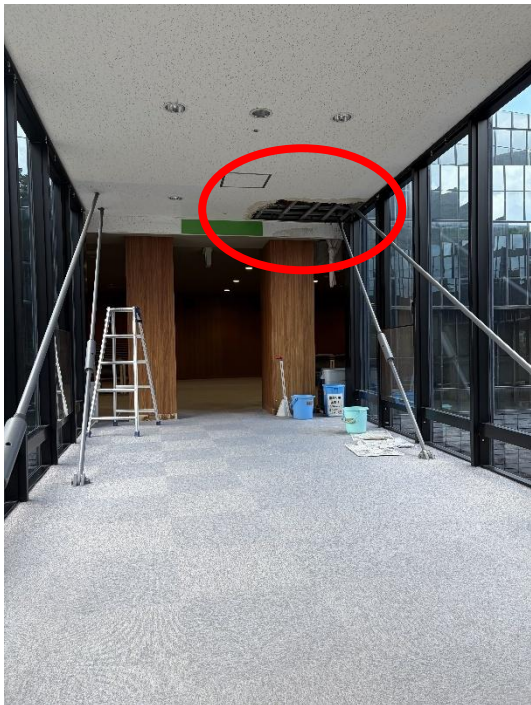
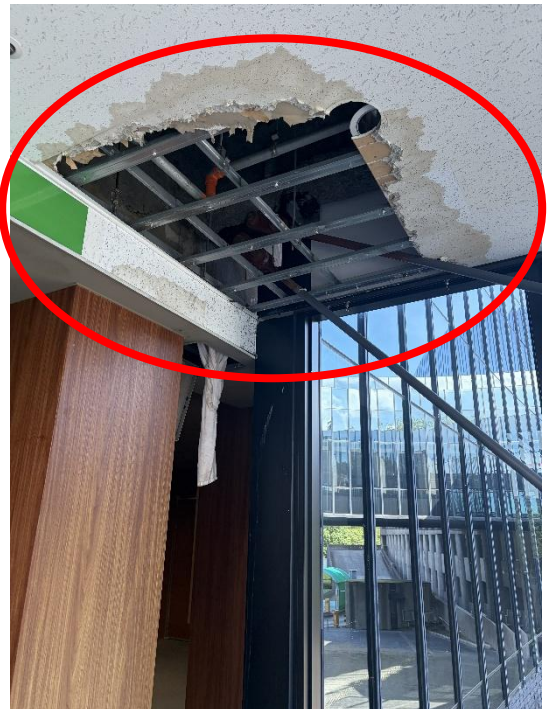
- (1) 施設名 国際村交流センター(八幡東区平野一丁目1番1号)
※国際村交流センター：響ホール、八幡東生涯学習センター、
オフィス(市及び関連団体等)が入居する複合施設
- (2) 通報日時 令和8年7月7日(火)午前8時頃、巡回中の警備員が発見
同日午前10時頃、施設管理者から市(文化企画課)に連絡あり
- (3) 落下物 天井パネル(120cm×80cm)
- (4) 落下場所 2階渡り廊下の壁際部分
- (5) 建築年度 平成5年度

侵入した雨水がボードに吸収されて強度が低下し、落下したと考えられる。

落下物を撤去、清掃し、落下場所にコーンを設置し、立入禁止措置を実施。
※通路の端のため、通行に支障なし。
館内を目視点検し、他に天井の損傷箇所がないことを確認。

崩落個所の点検、雨漏りの原因究明を行い、早急に必要な修繕等を講じる。
